# Bilddokumentation zur Restaurierung der Zehm-Orgel in der Kirche zu Predel

ausgeführt durch  
Orgelbau Wüning 2007 – 2008

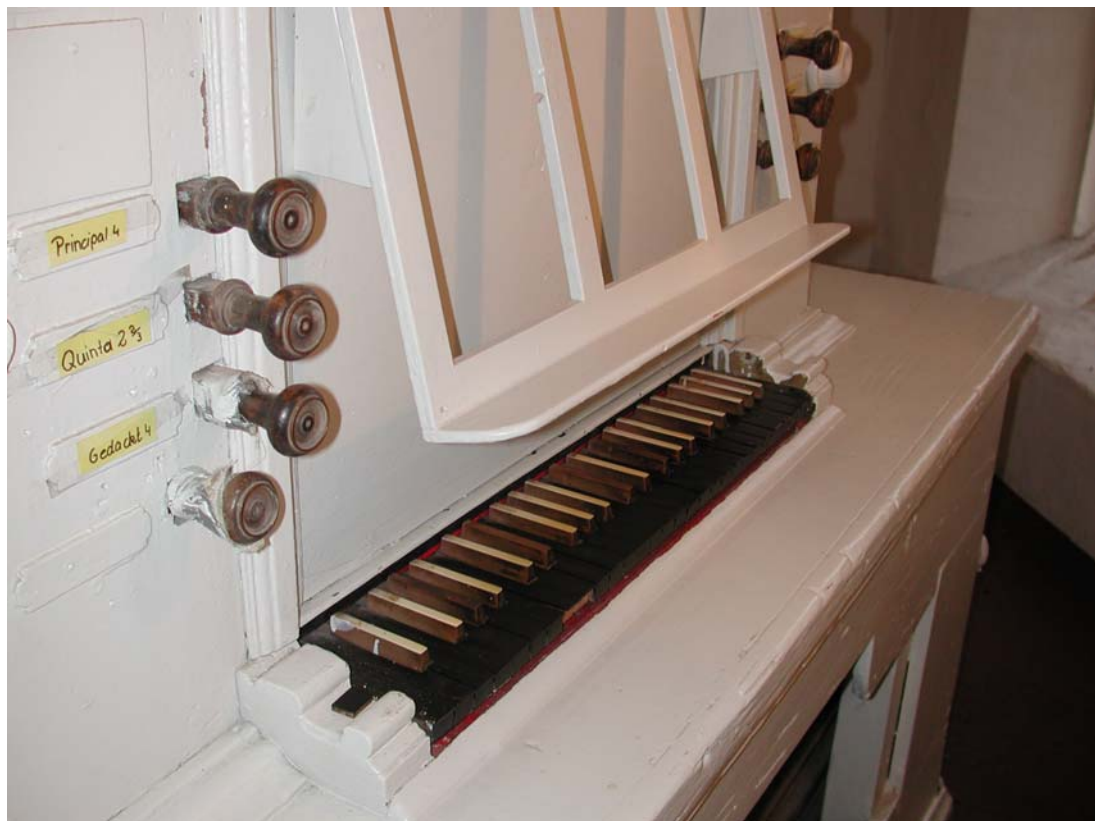
008 Ansicht des Spieltisches im nichtrestaurierten Zustand mit fehlenden Belägen

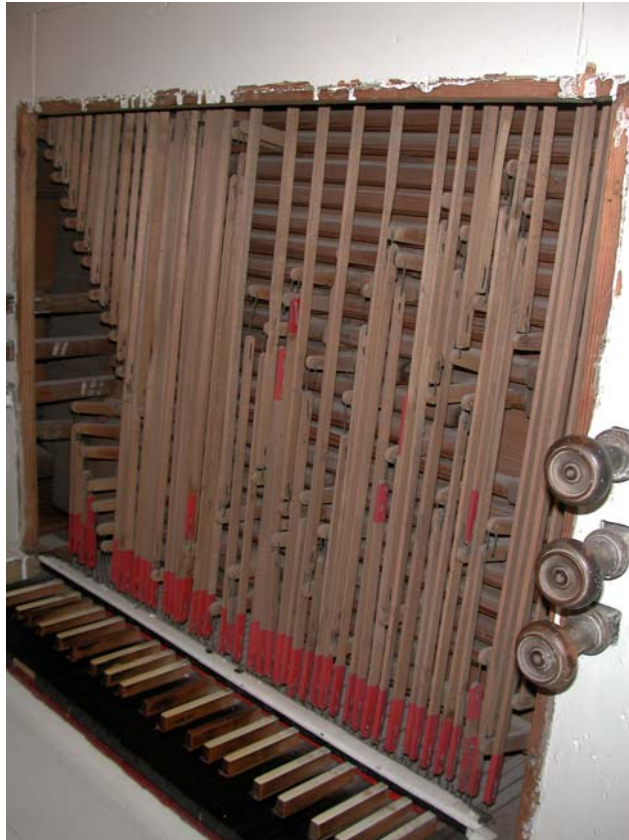
011 Wellenbrettmechanik

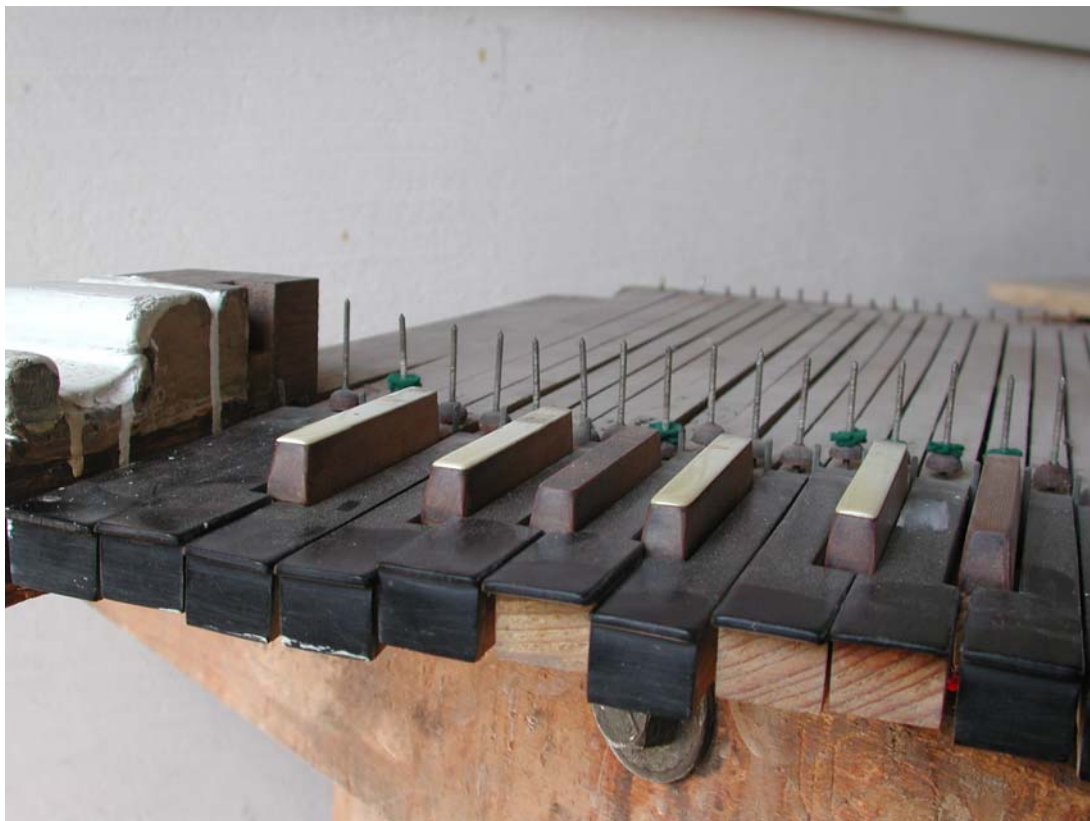
032 fehlende Vorderplatten und Obertastenbeläge

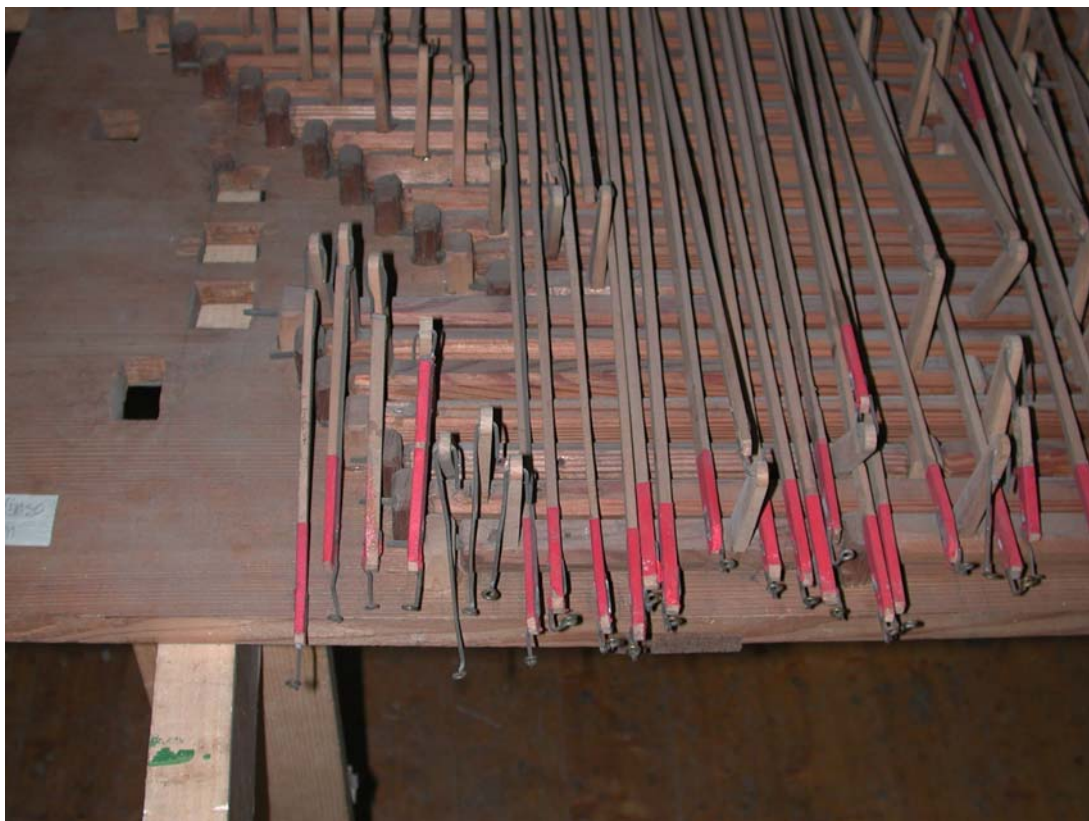
035 Wellenbrett vor der Restaurierung

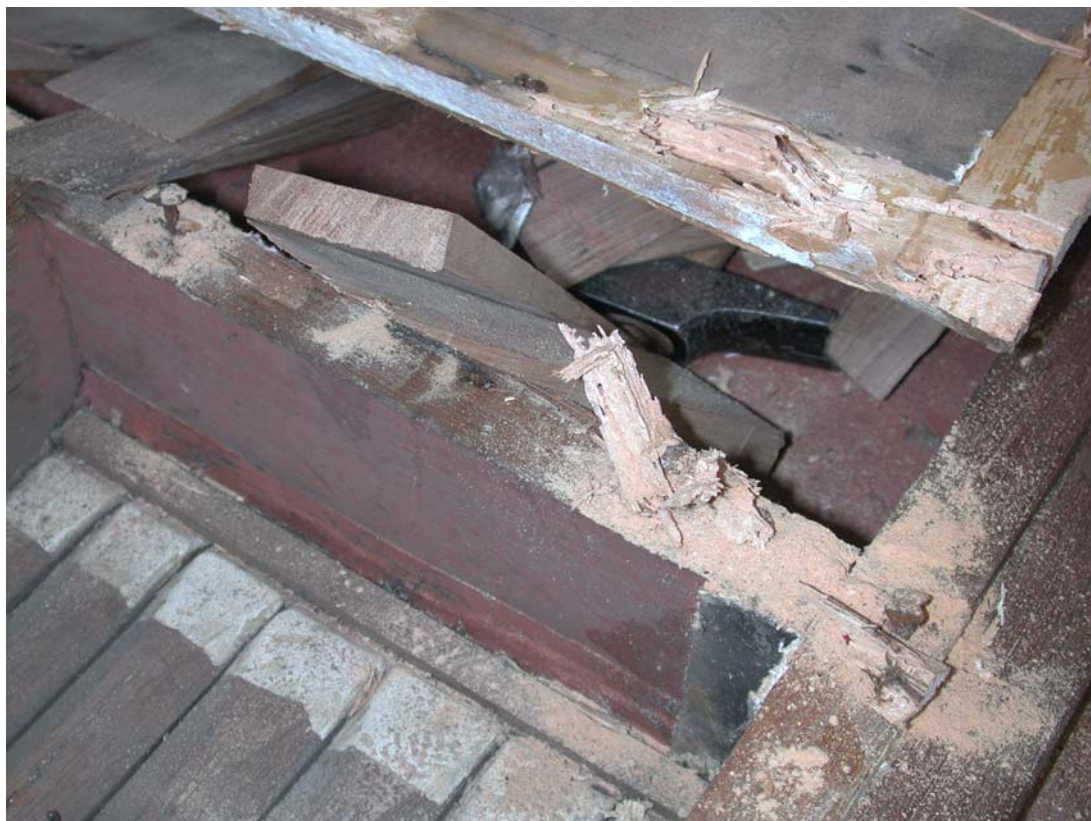
046 starker Anobienbefall am Beutelbrett

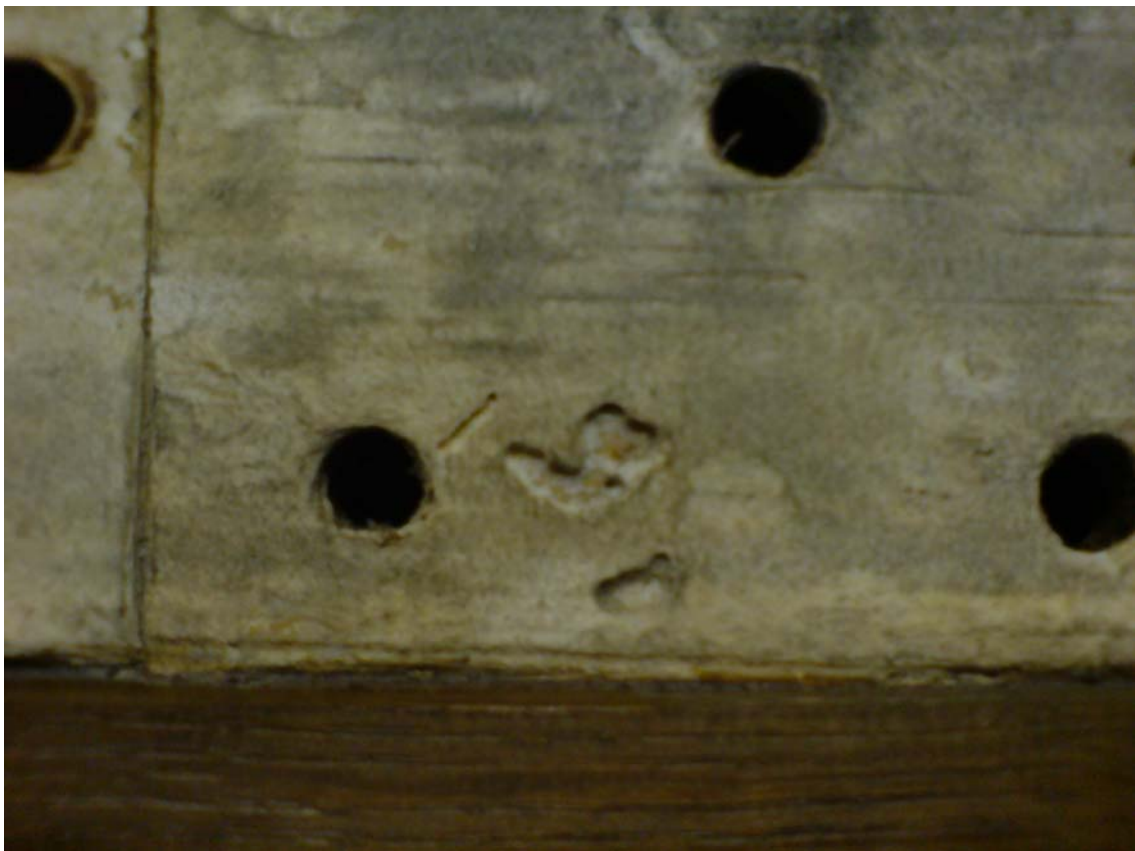
050 belederte Schleifenbahn mit Anobienbefall

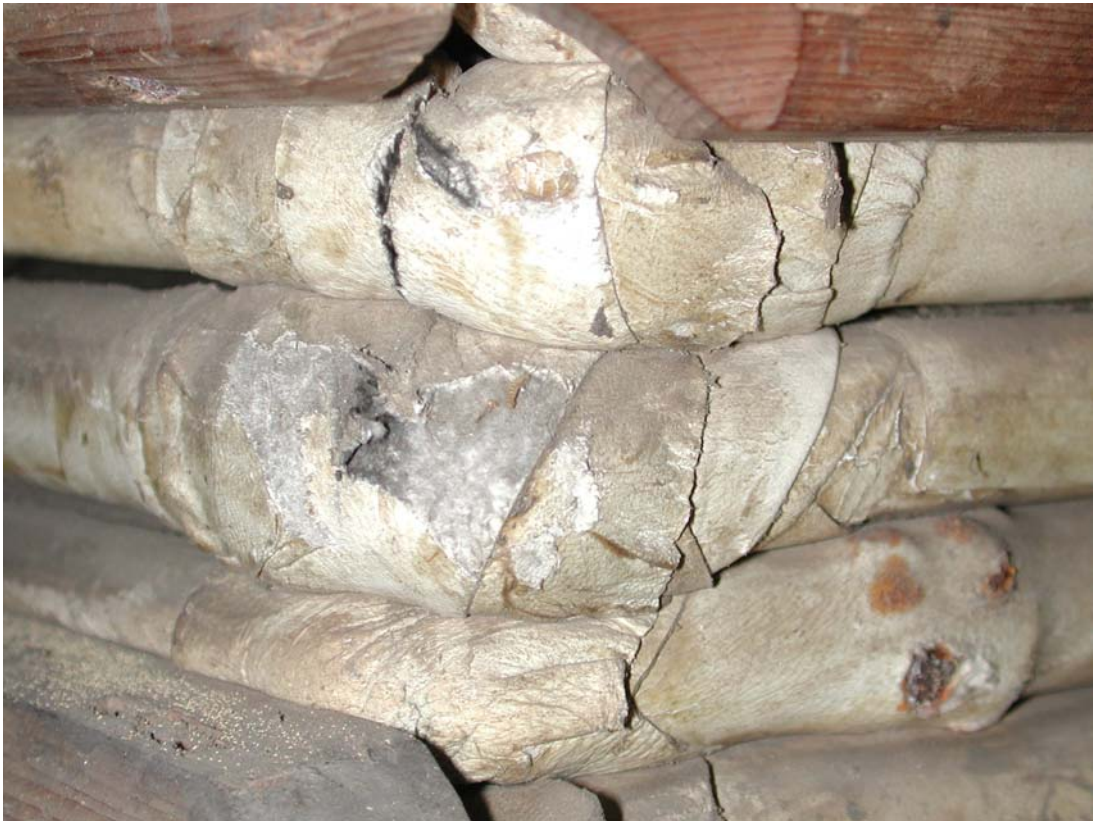
053 Balgecken verschlissen

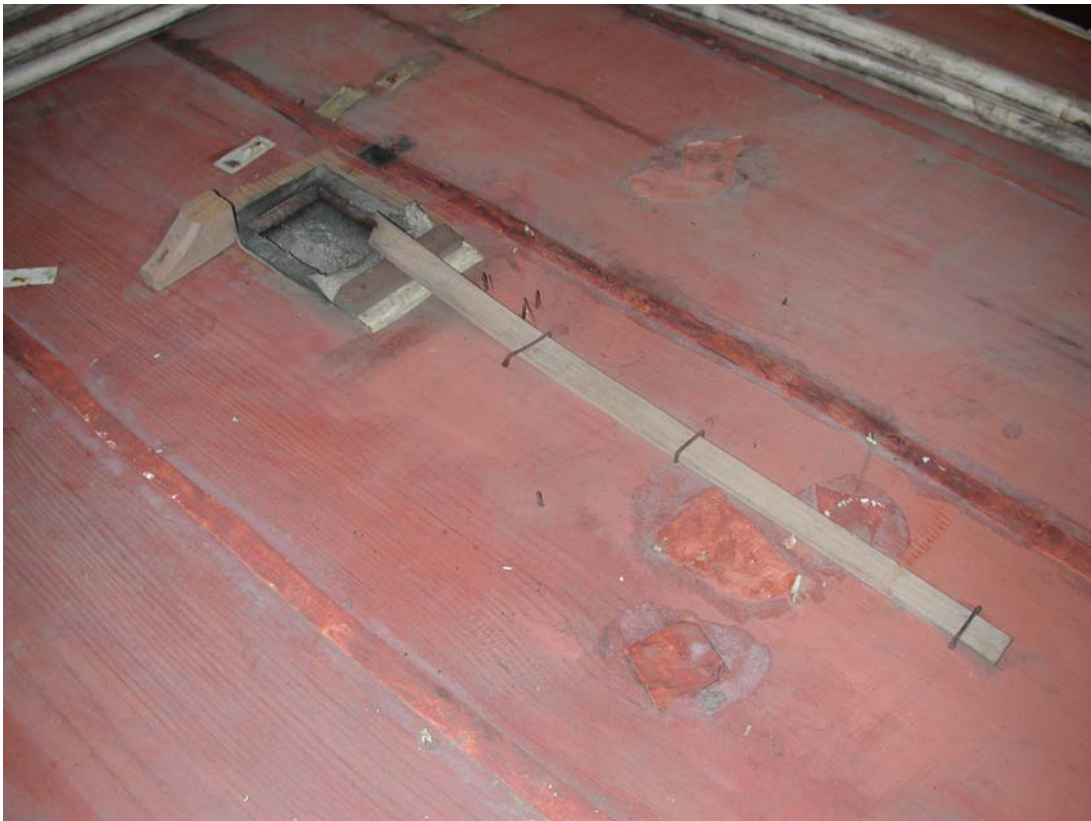
055 Reste des Überblasventils innen an der oberen Balgplatte

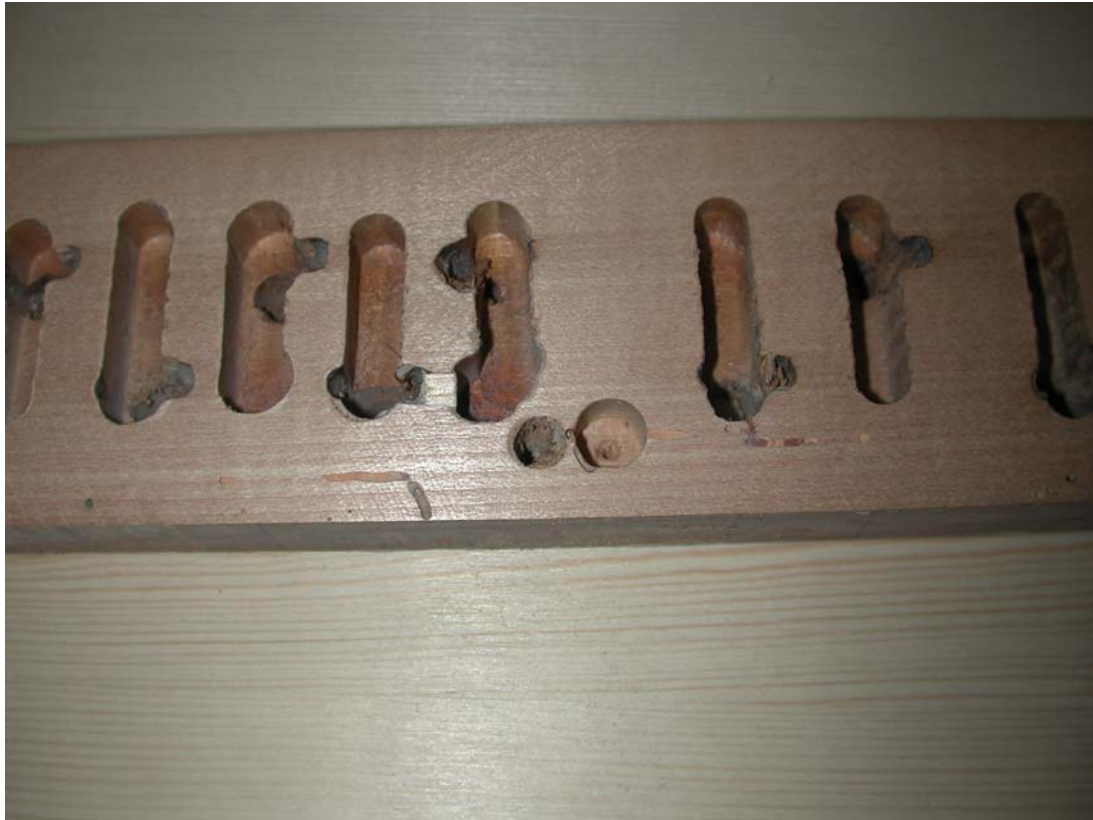
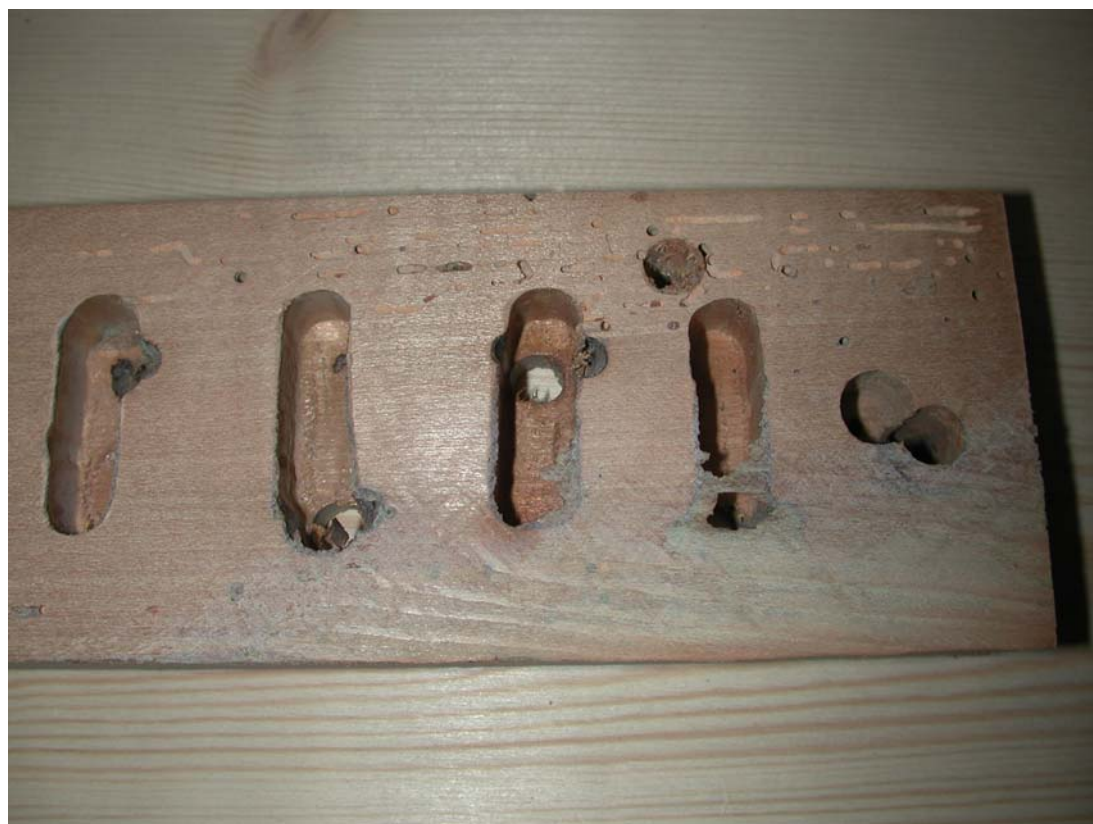
067/068 restaurierte Registermechanik

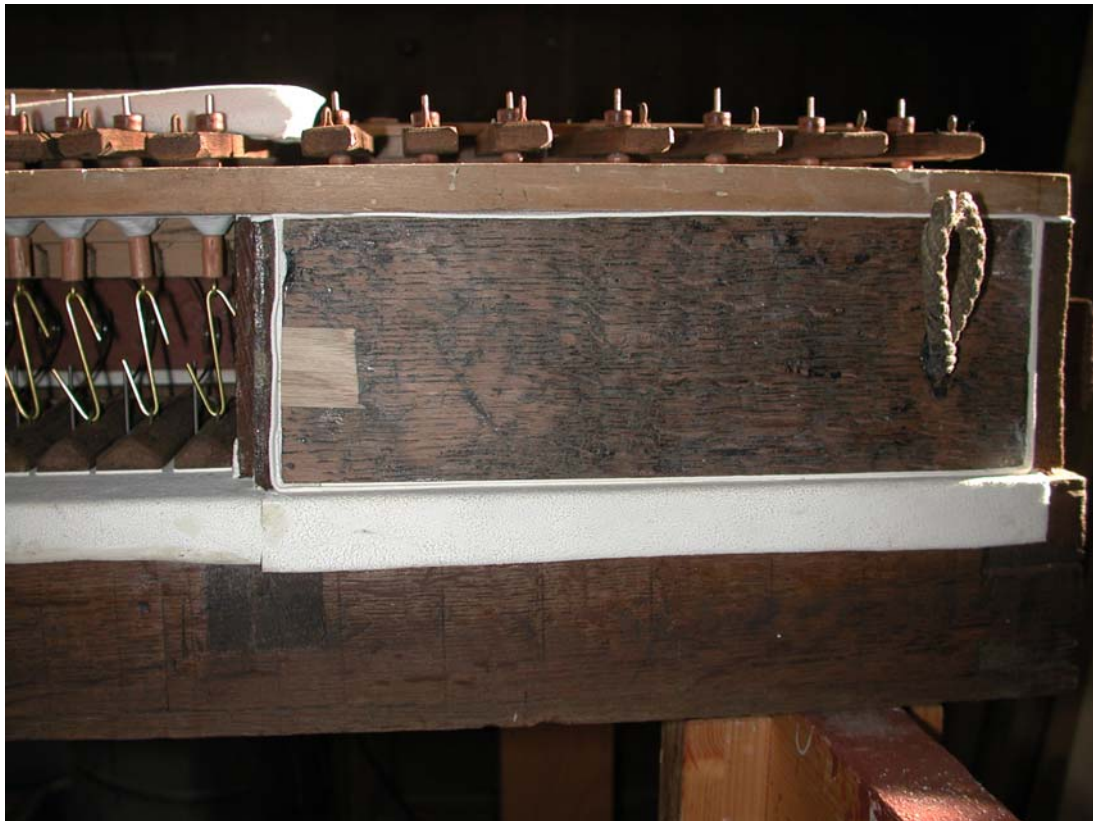
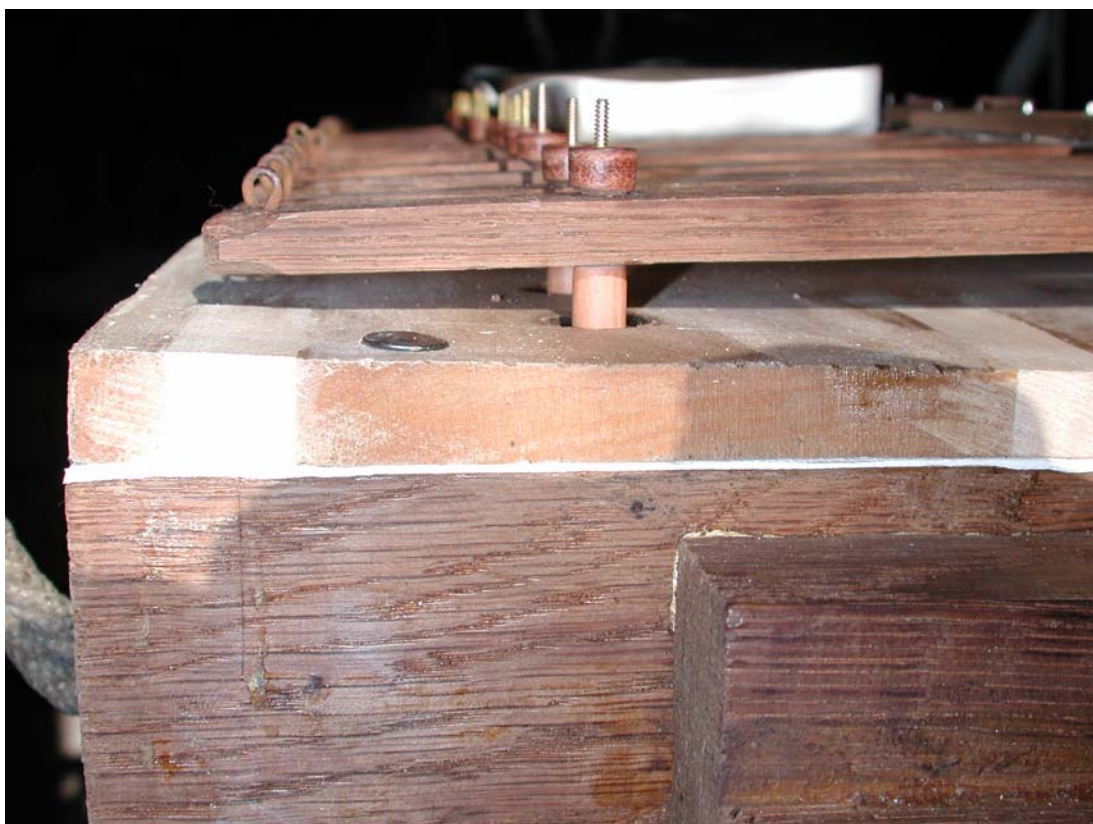
069/070 Mixturstock nach abhobeln der nichtoriginalen Decke

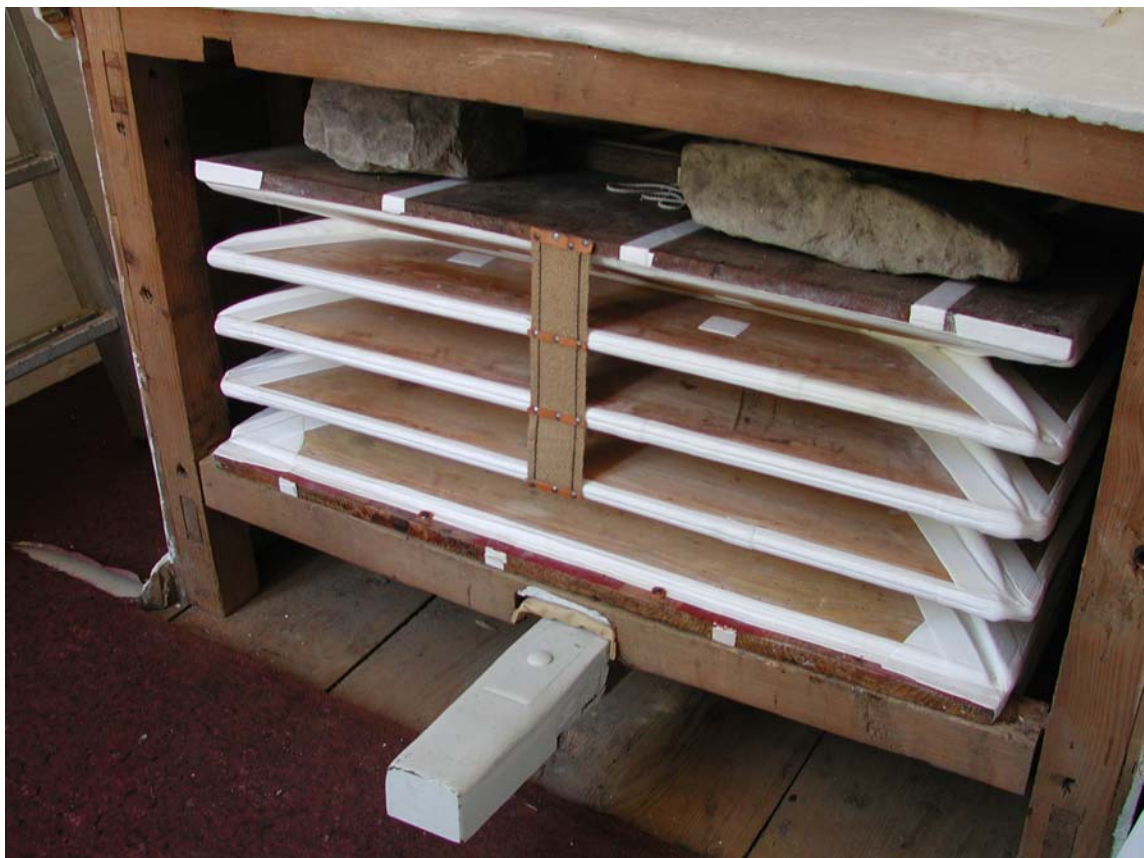
078 restaurierte Balgfalten mit Gurtverbindung

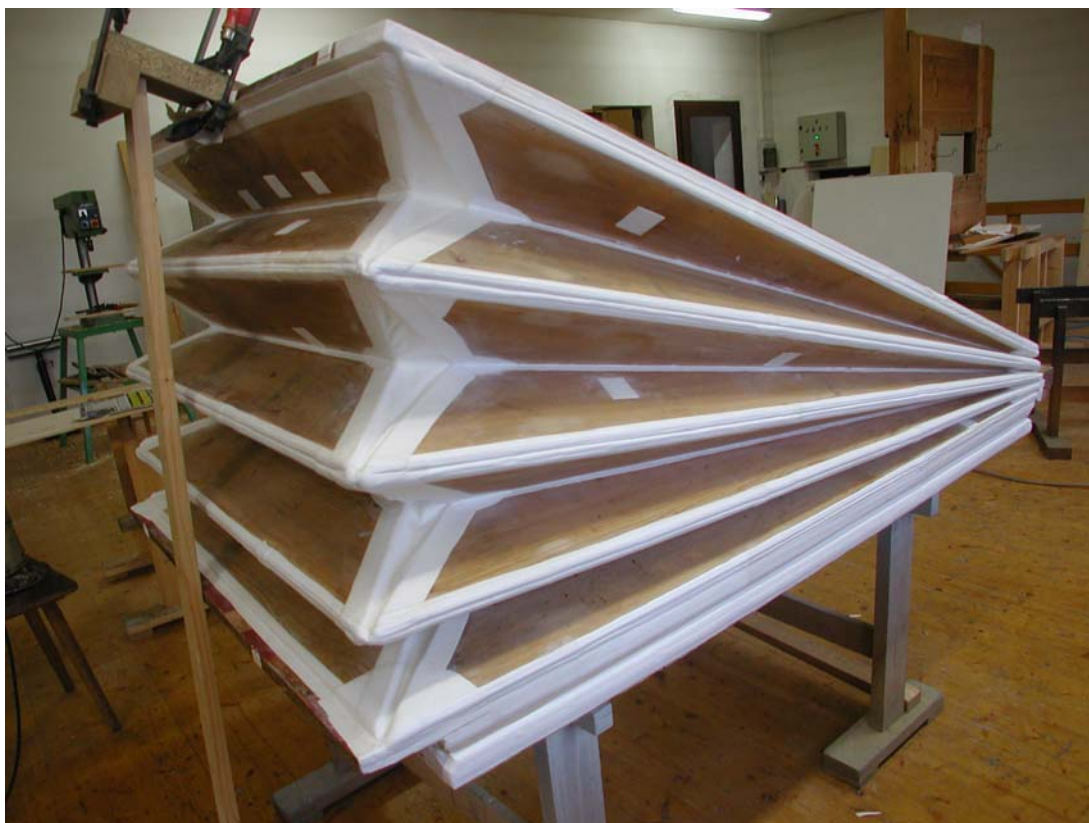
079 restaurierter Balg und Schöpfer

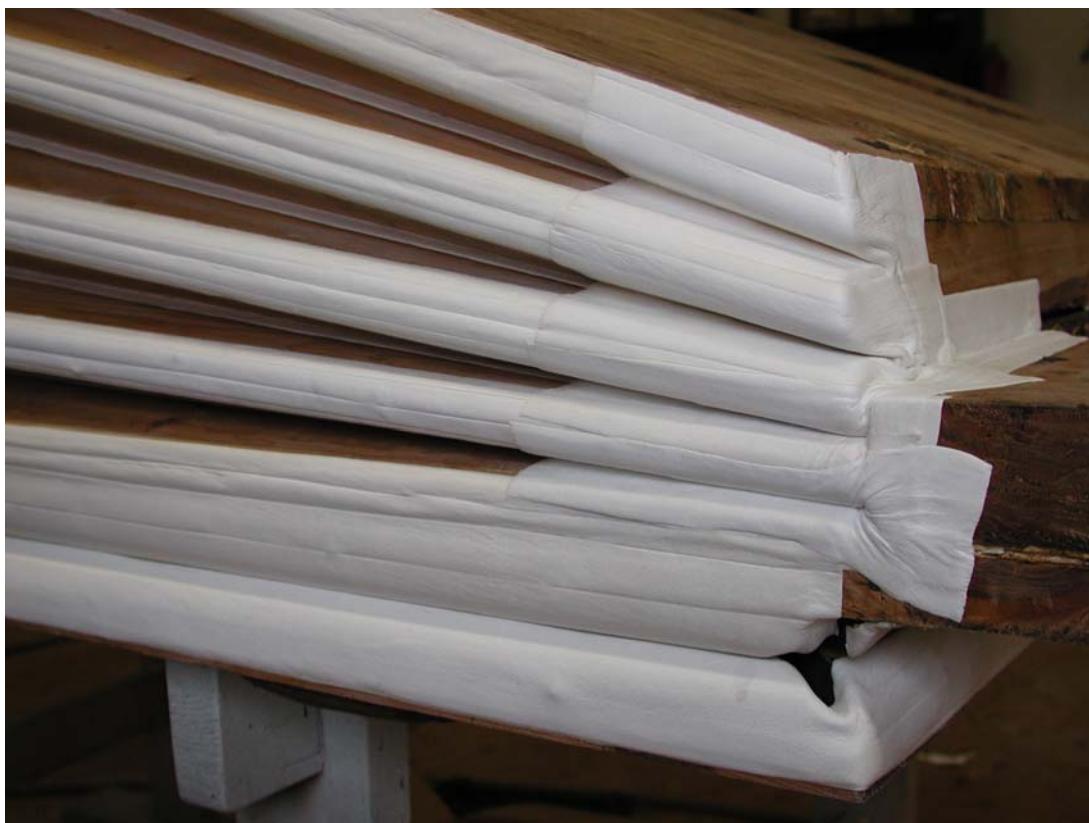
080 restauriertes Balgscharnier

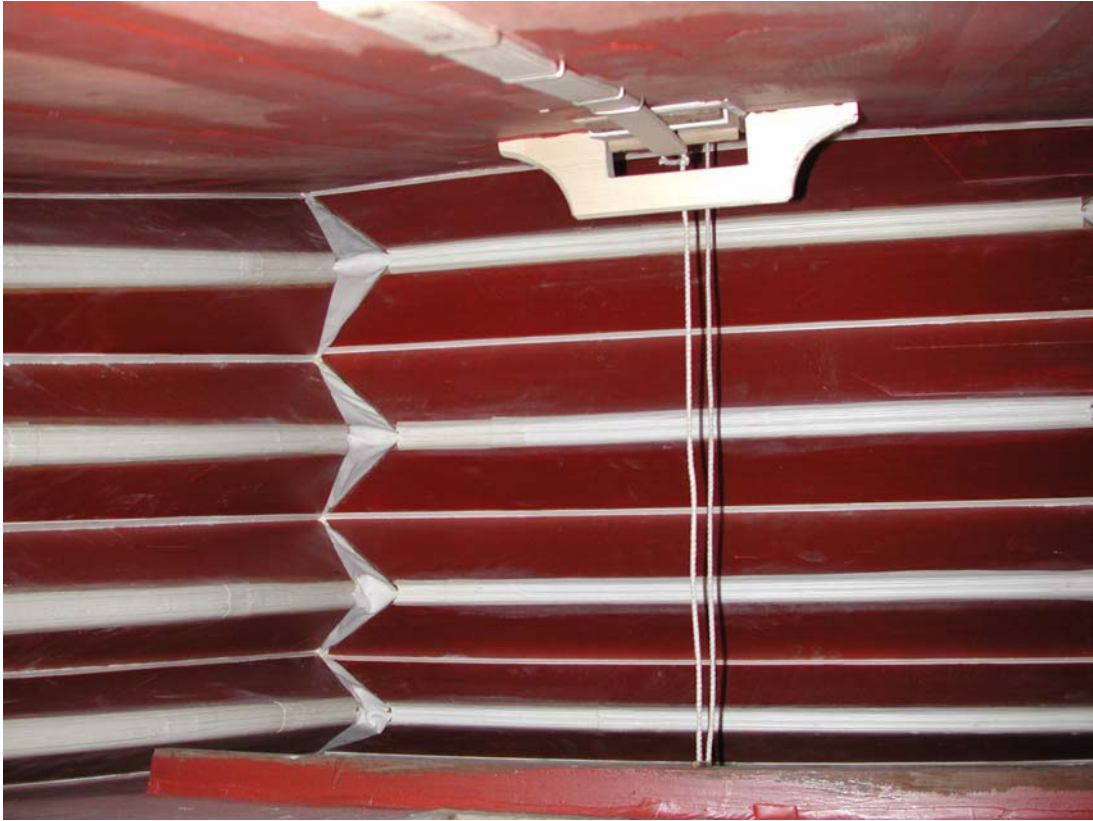
087 Balg von innen mit rekonstruiertem Überblasventil

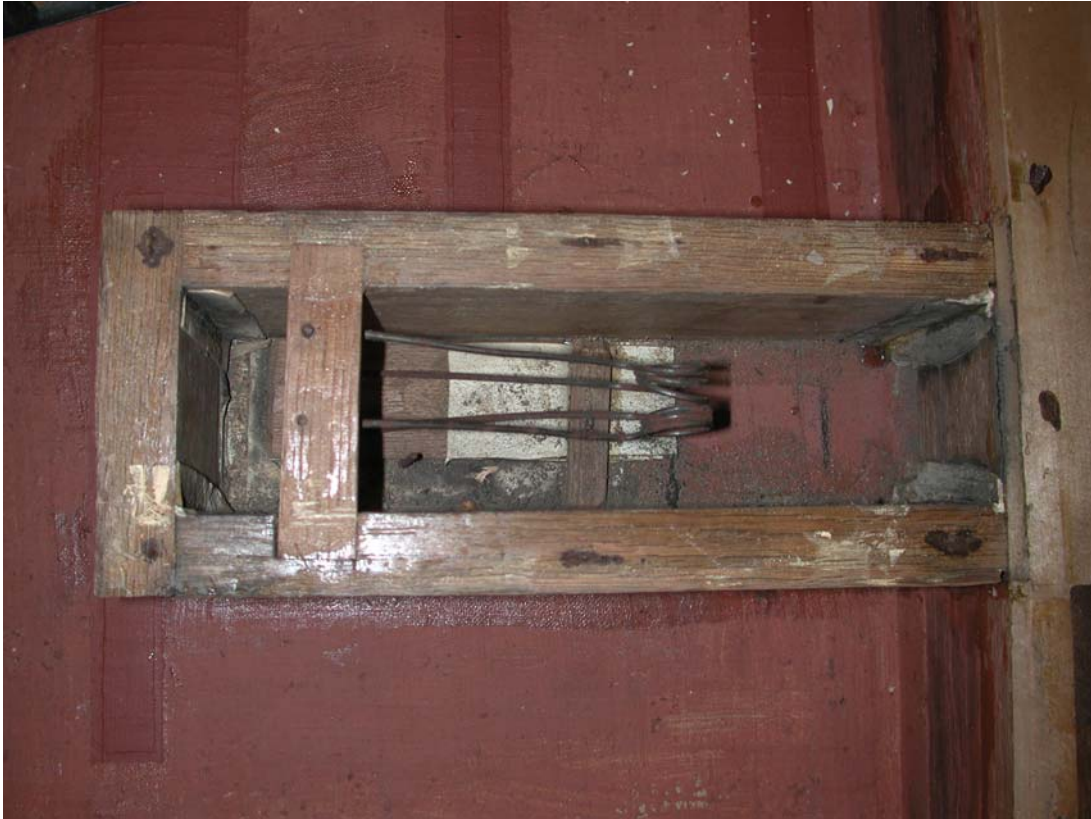
089 Zimbelsternventil vor der Restaurierung im Kanalstumpf unter der Lade

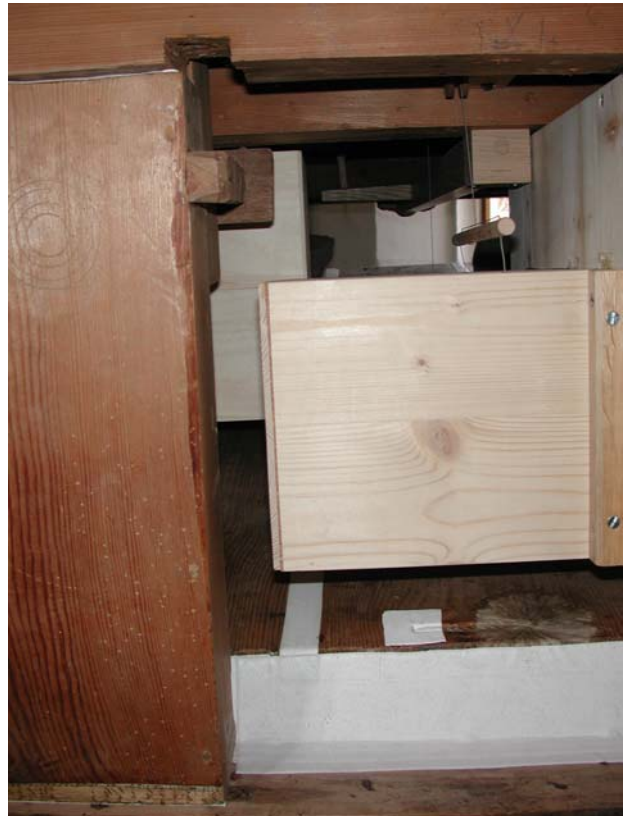
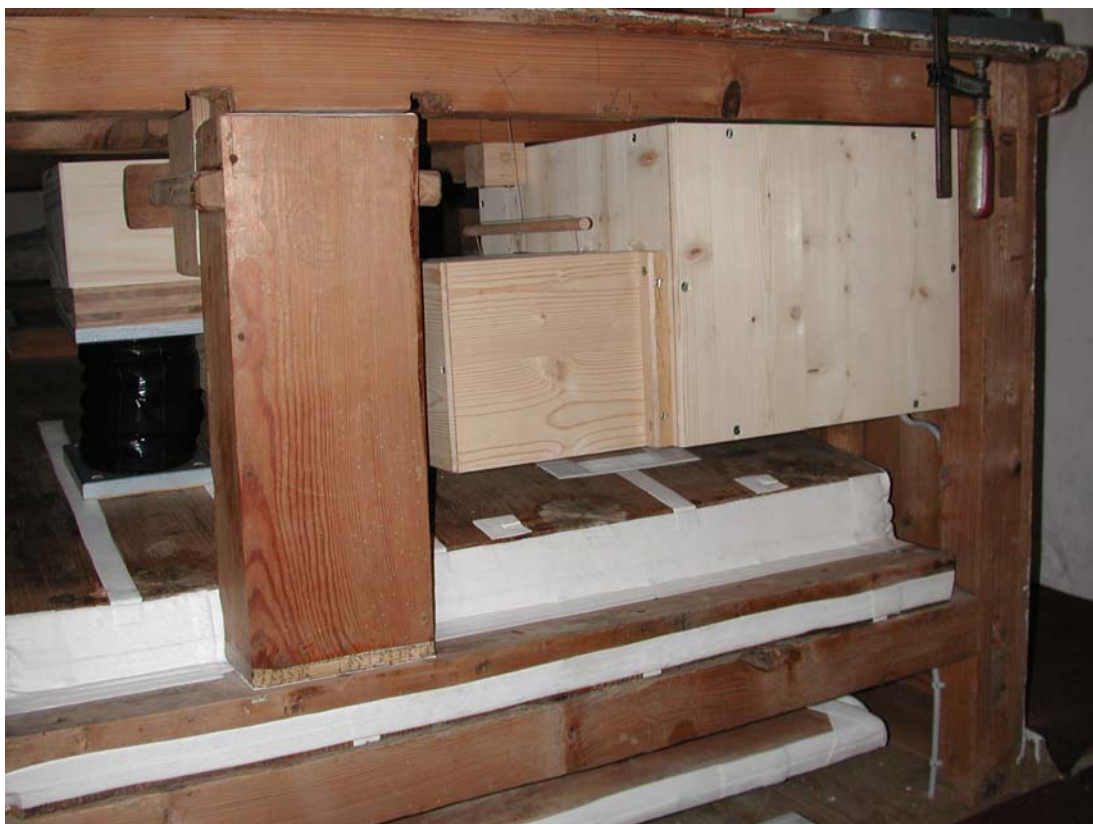
093 - 095 neue Windversorgung

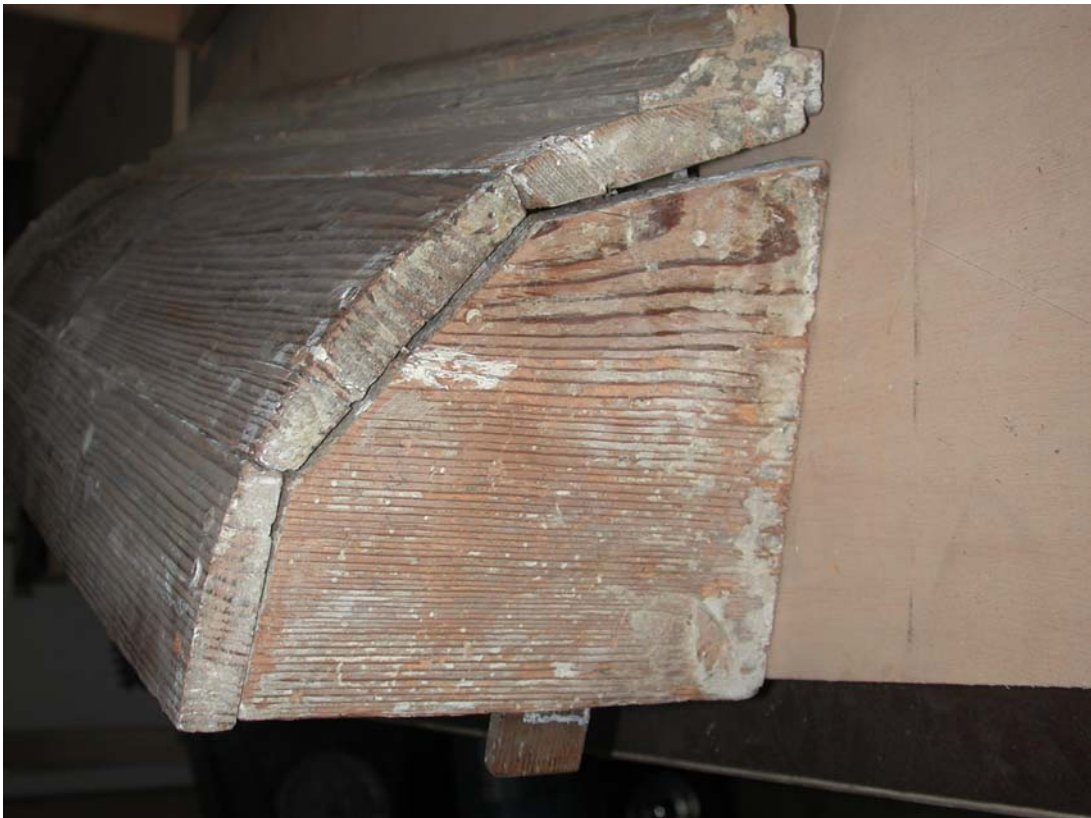
096 - 098 schadhafte Stellen im Gehäuse nach Entfernen der Farbe

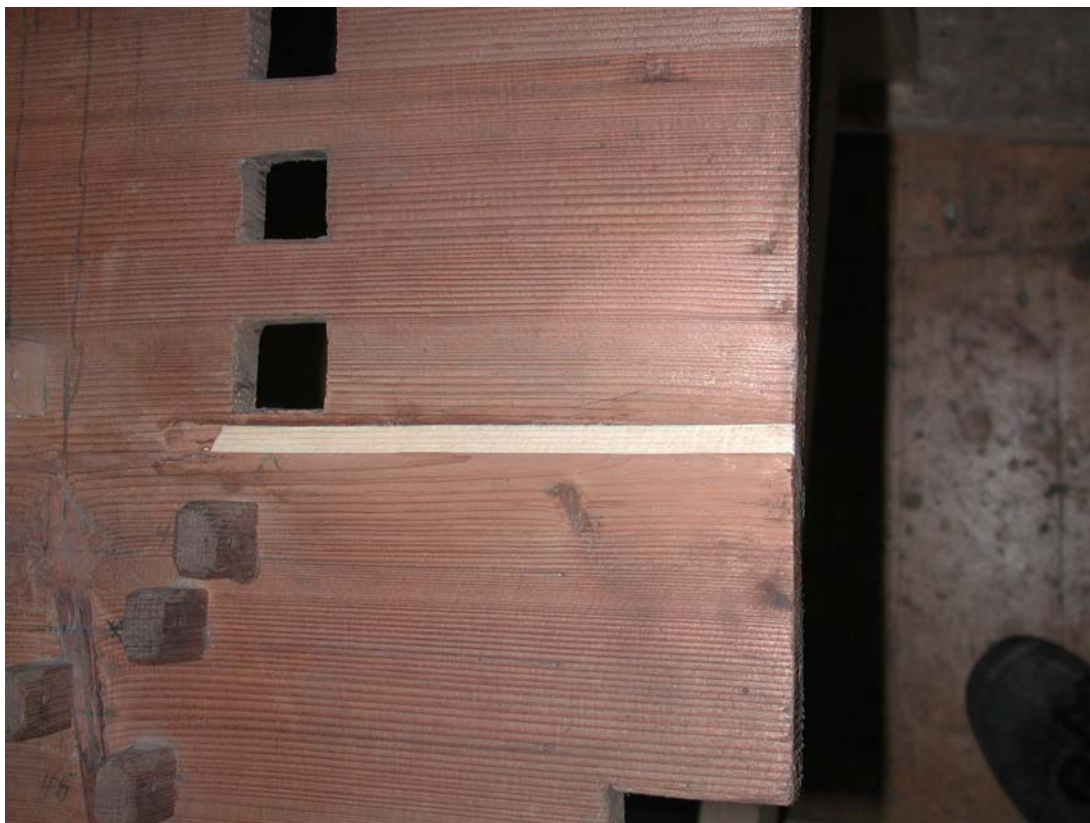
099 ausgespärter Riss im Wellenbrett

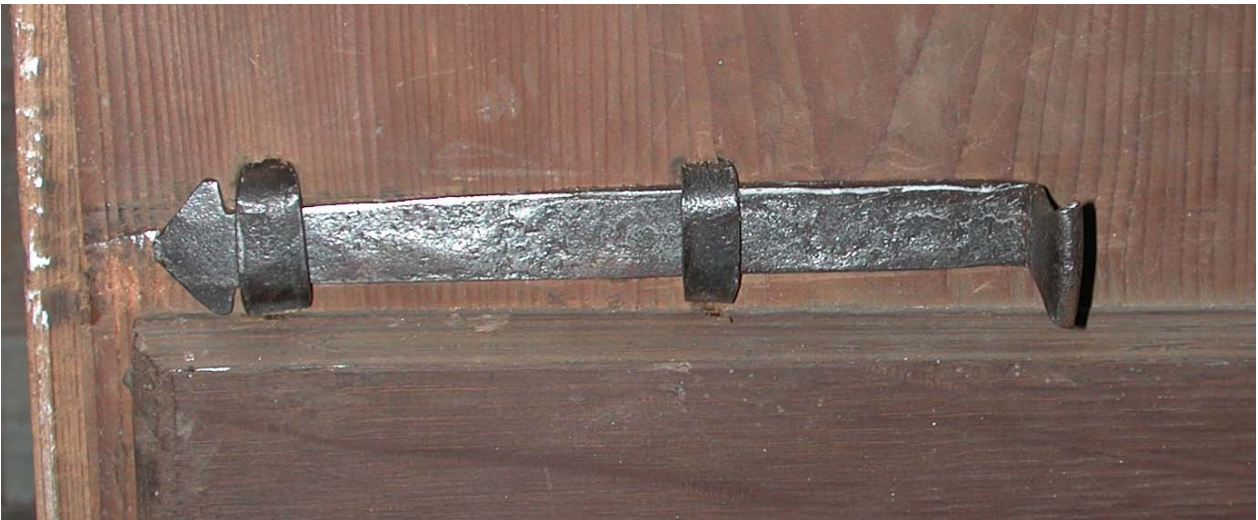
101 - 105 Restaurierte, ergänzte und rekonstruierte Gehäuseteile

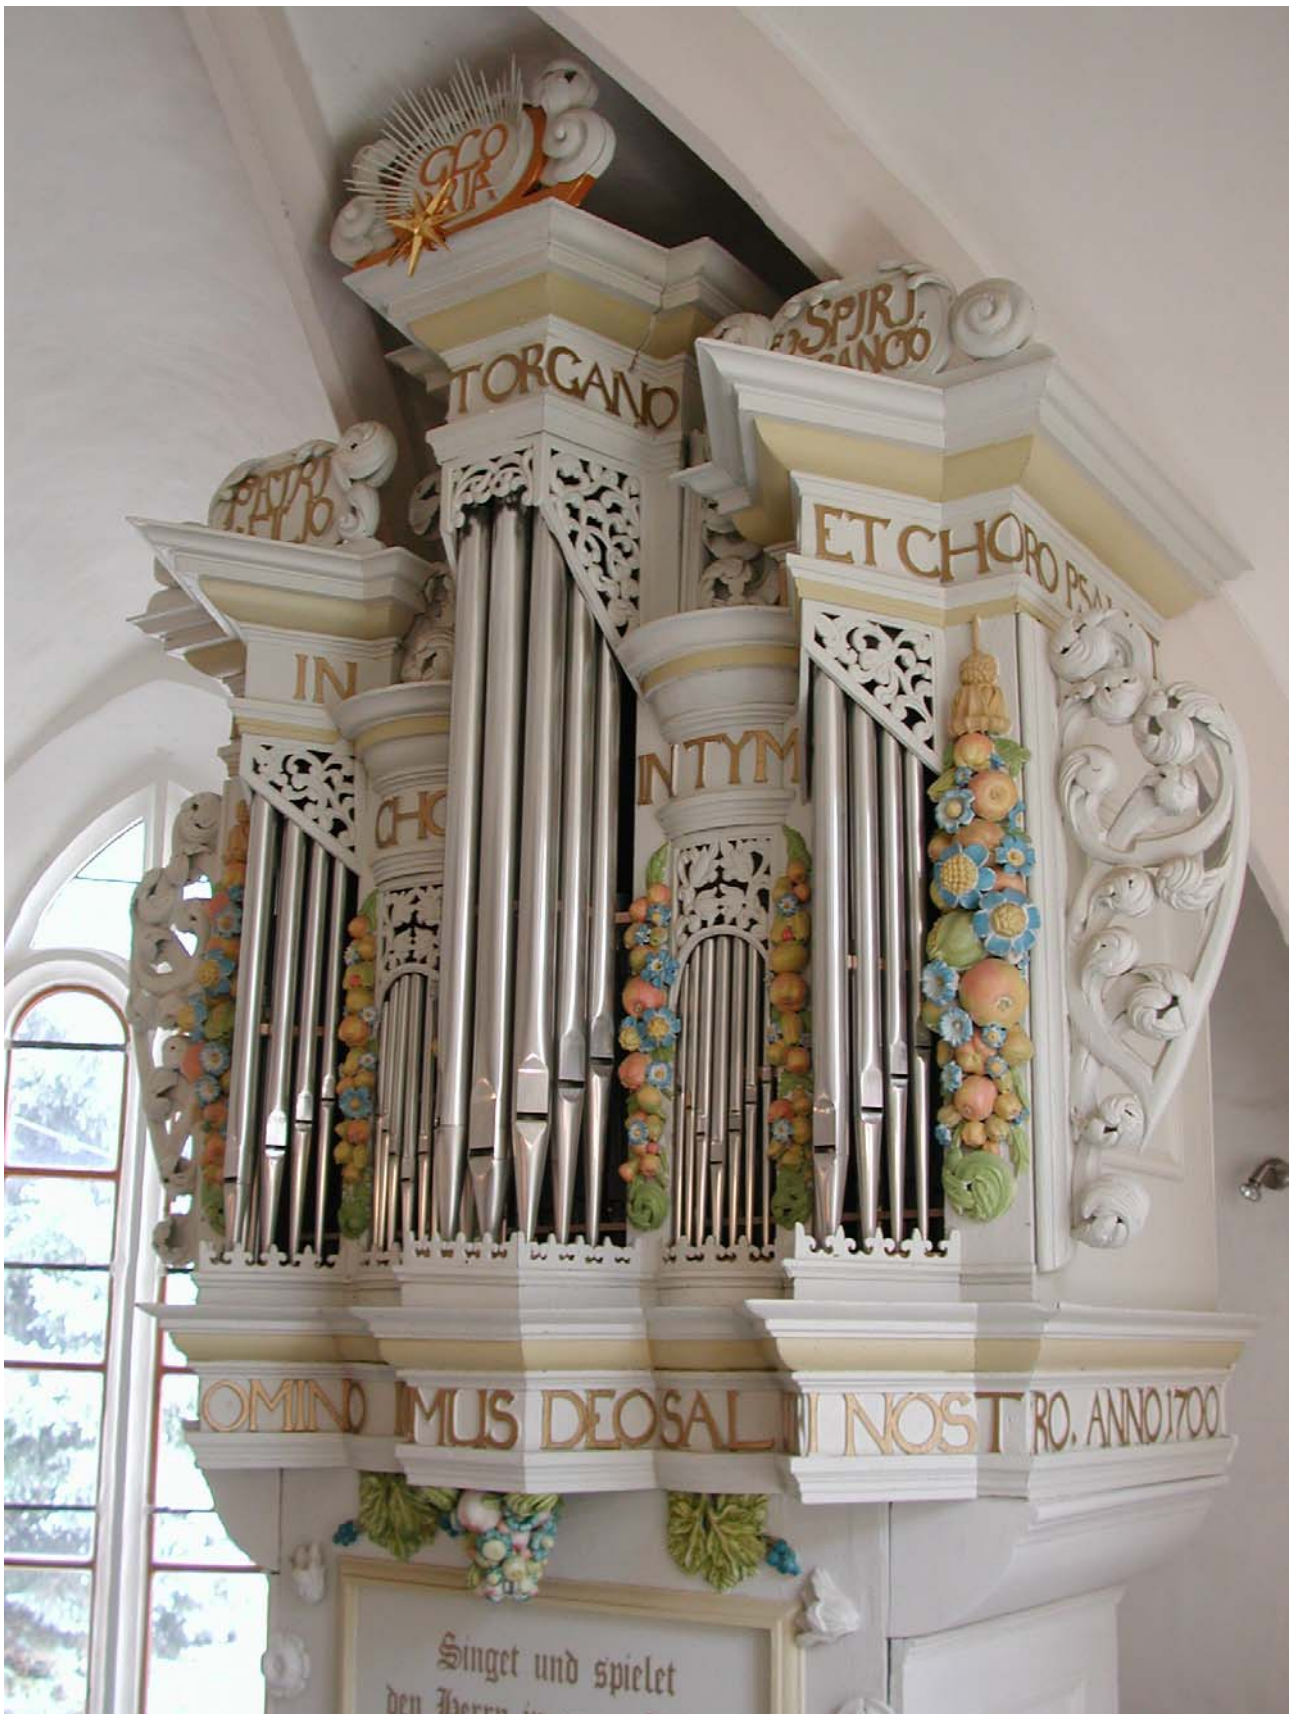
117 Prospektansicht nach der Restaurierung
