# Bilddokumentation zur Restaurierung der Zehm-Orgel in der Kirche zu Predel

ausgeführt durch  
Orgelbau Wüning 2007 – 2008

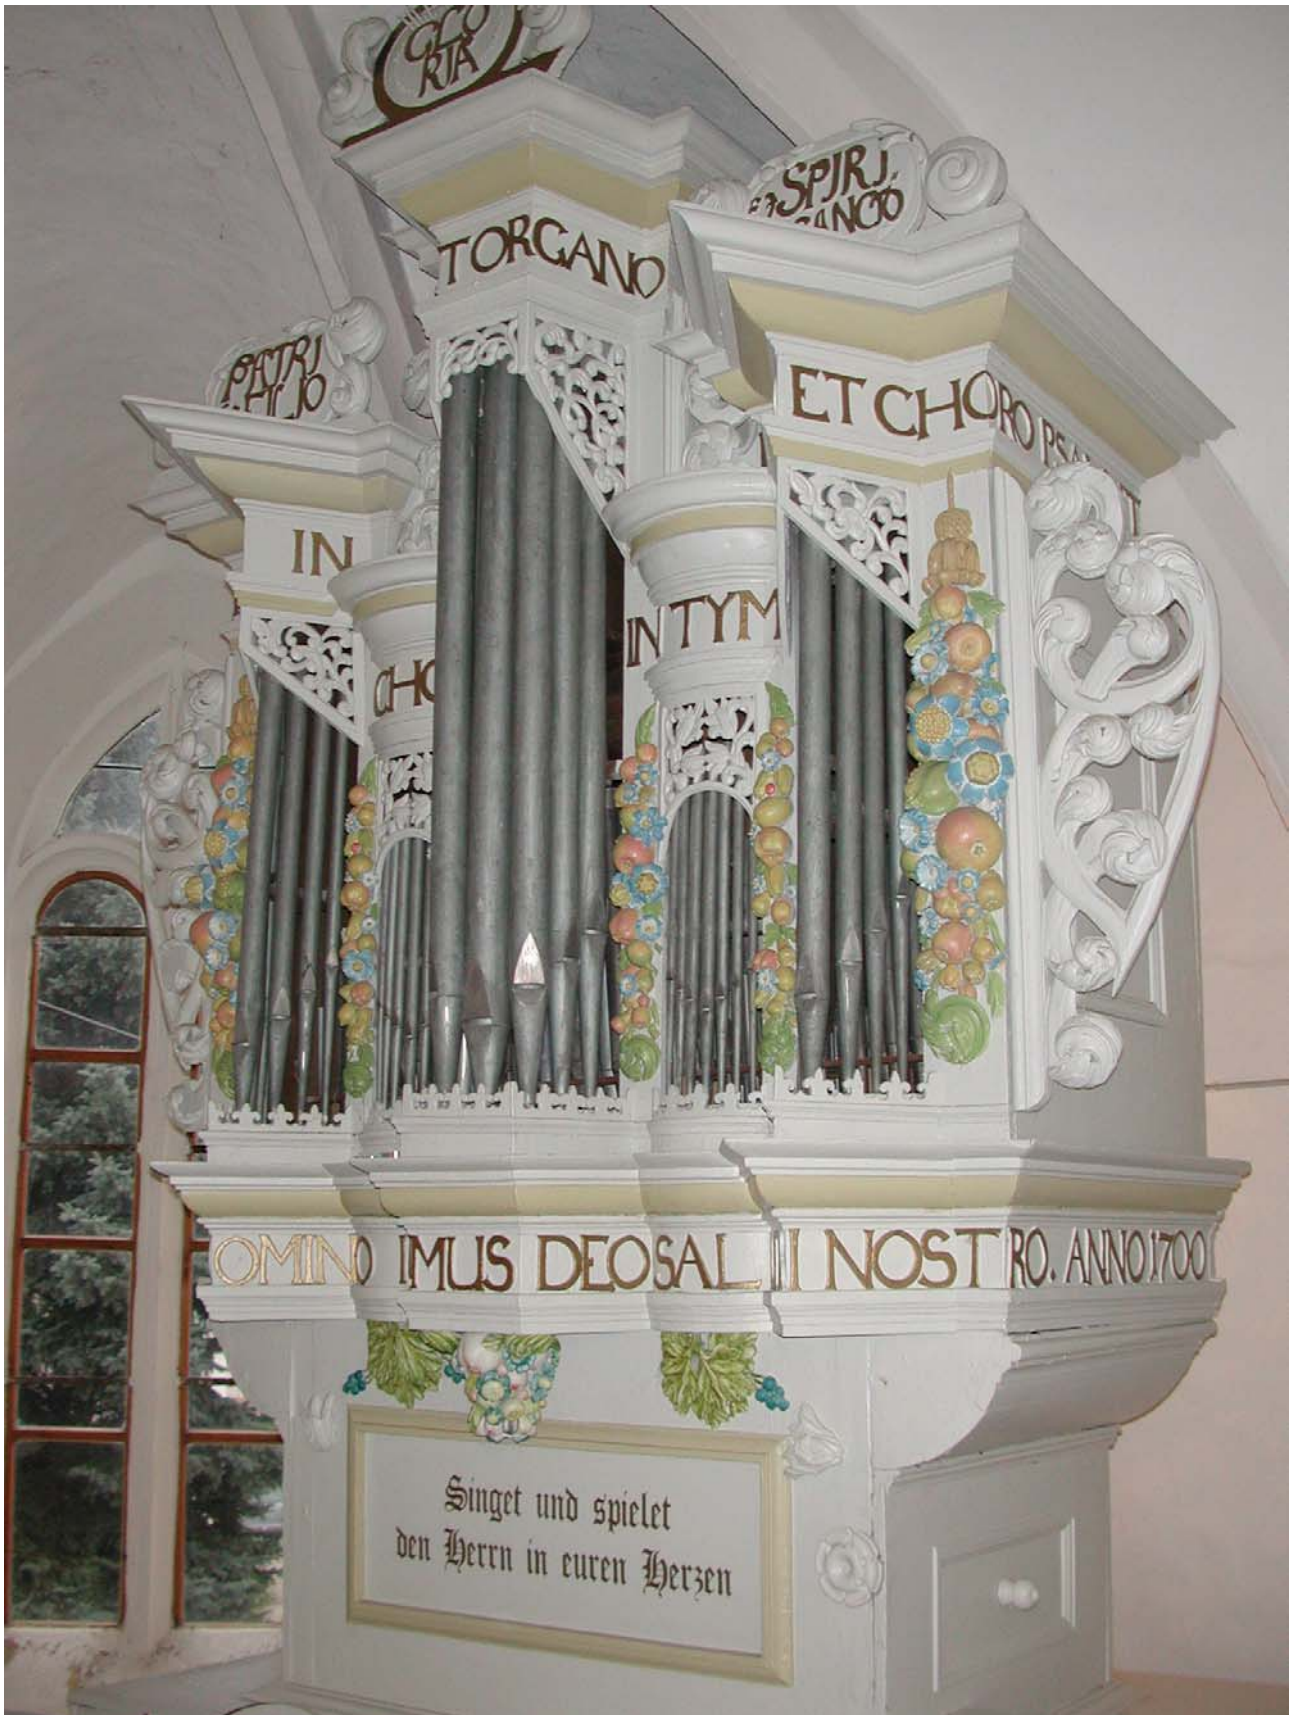
001 Ansicht des Gehäuses vor dem Ausbau

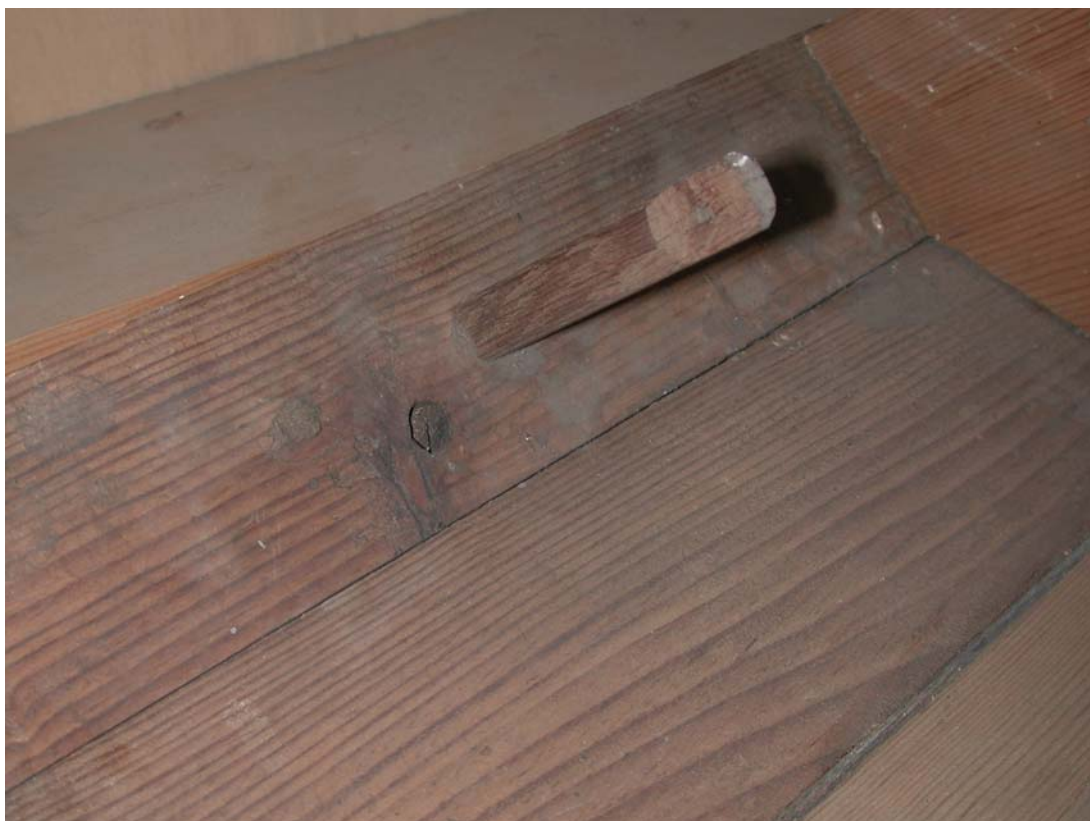
100 Ärmchen in linker Registerabdeckung
