# Bilddokumentation zur Restaurierung der Zehm-Orgel in der Kirche zu Predel

ausgeführt durch  
Orgelbau Wüning 2007 – 2008

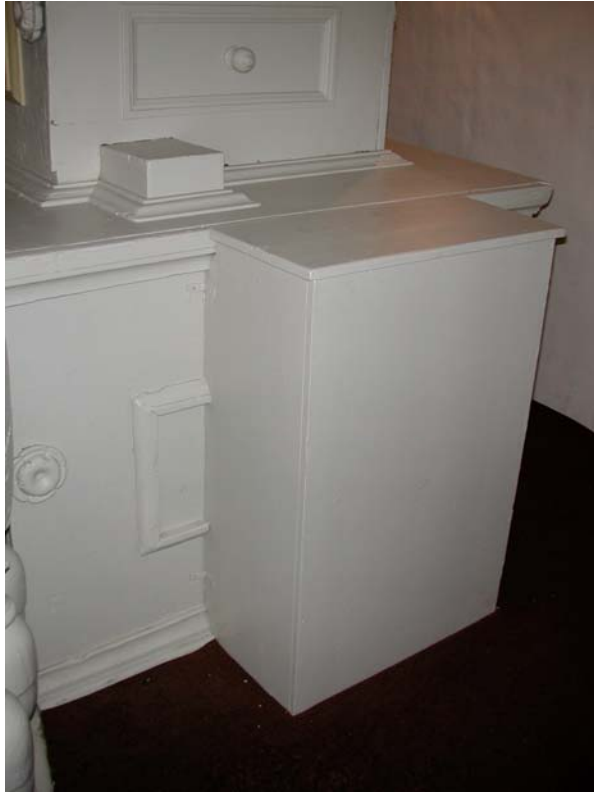
002/ 003 Gehäuse rechts mit Kanaleingang

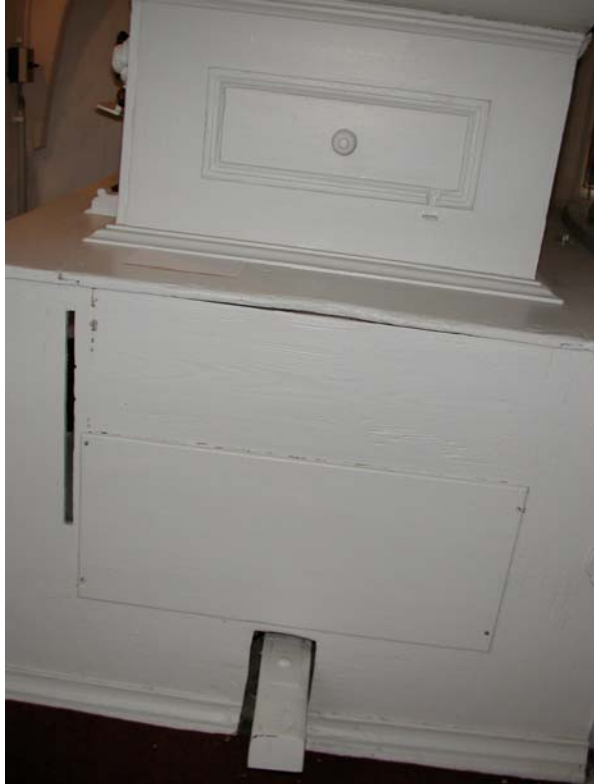
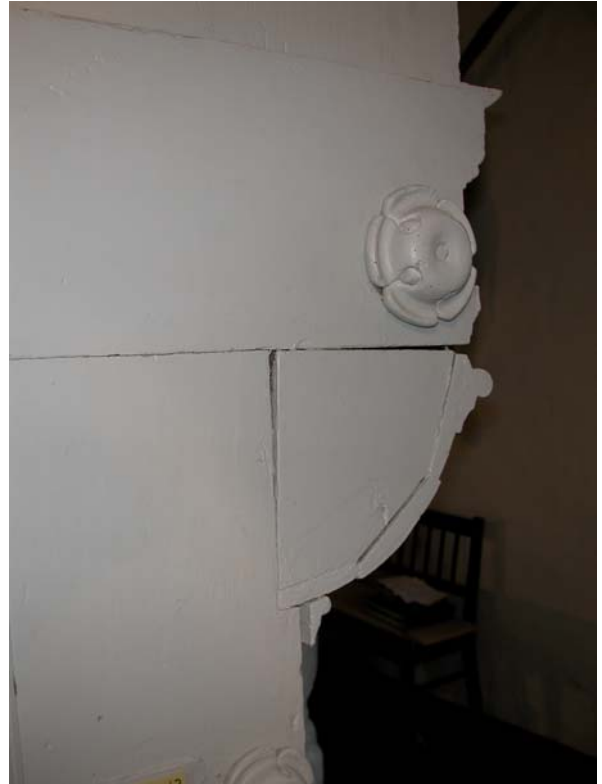
004 Gehäuse links mit Treteinrichtung  
005 Gehäuse links mit Blumenverzierung

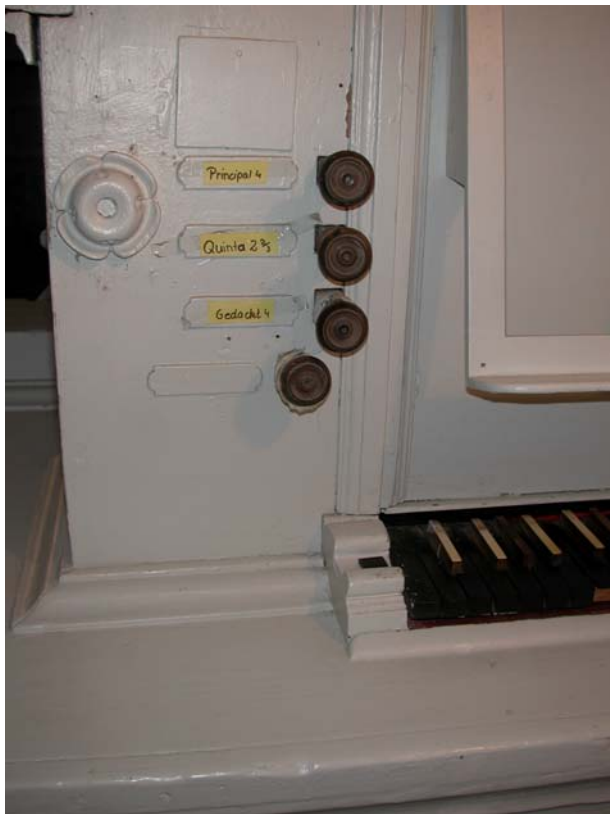
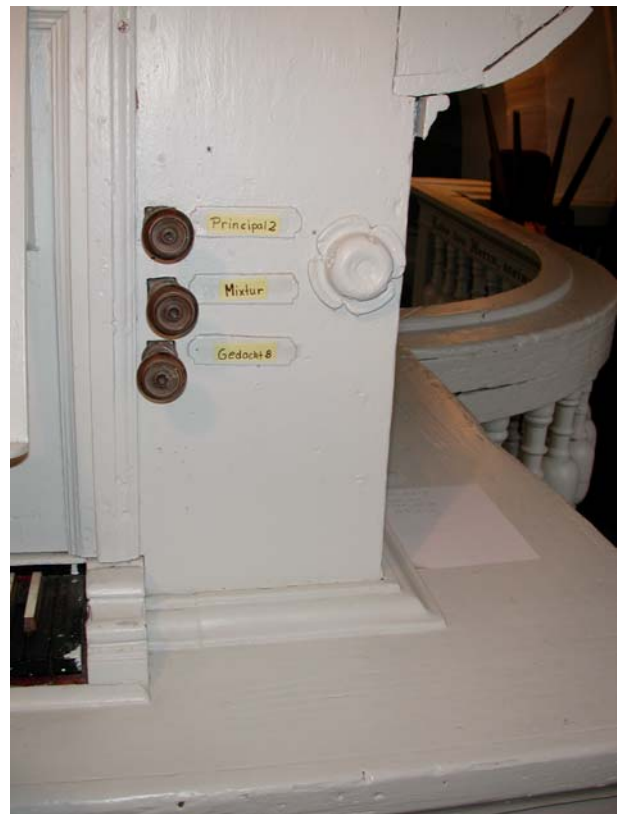
006/007 Ansicht linke und rechte Klaviaturseite mit Registerzügen

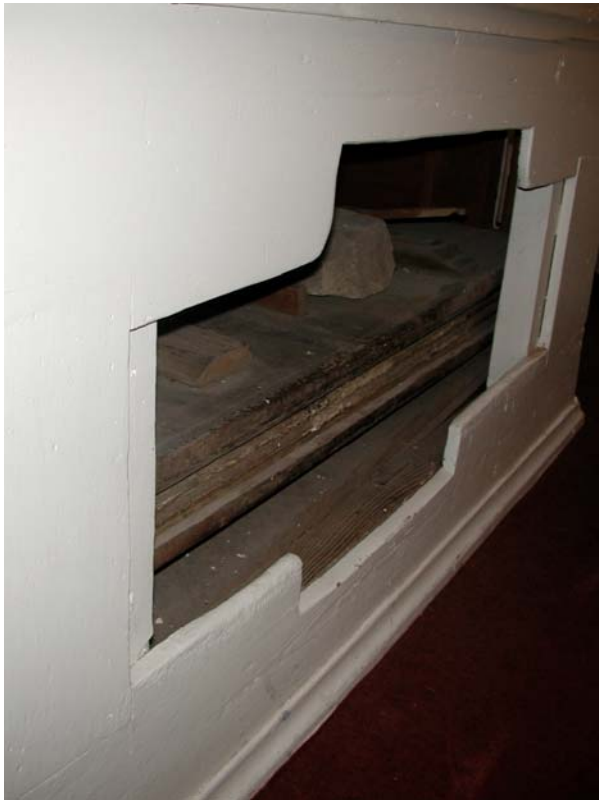
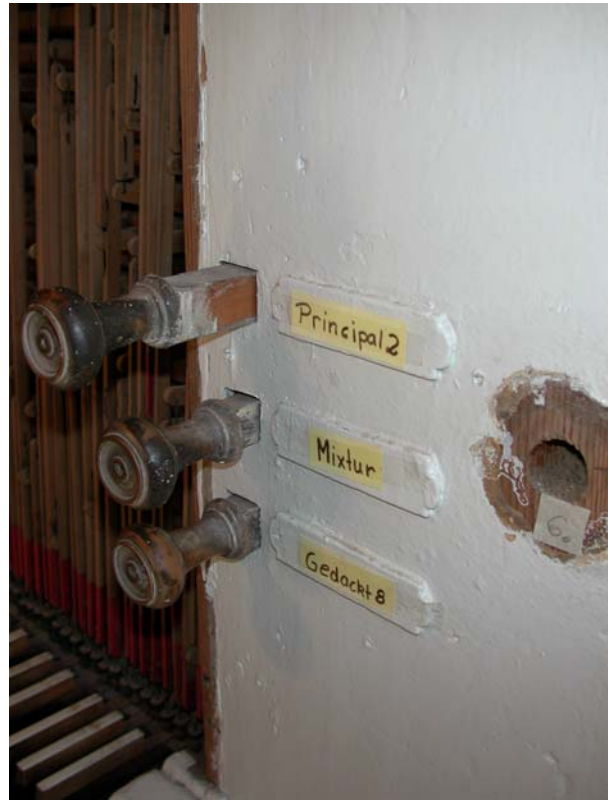
009 Öffnung im Untergehäuse hinten  
010 Registerzüge rechts

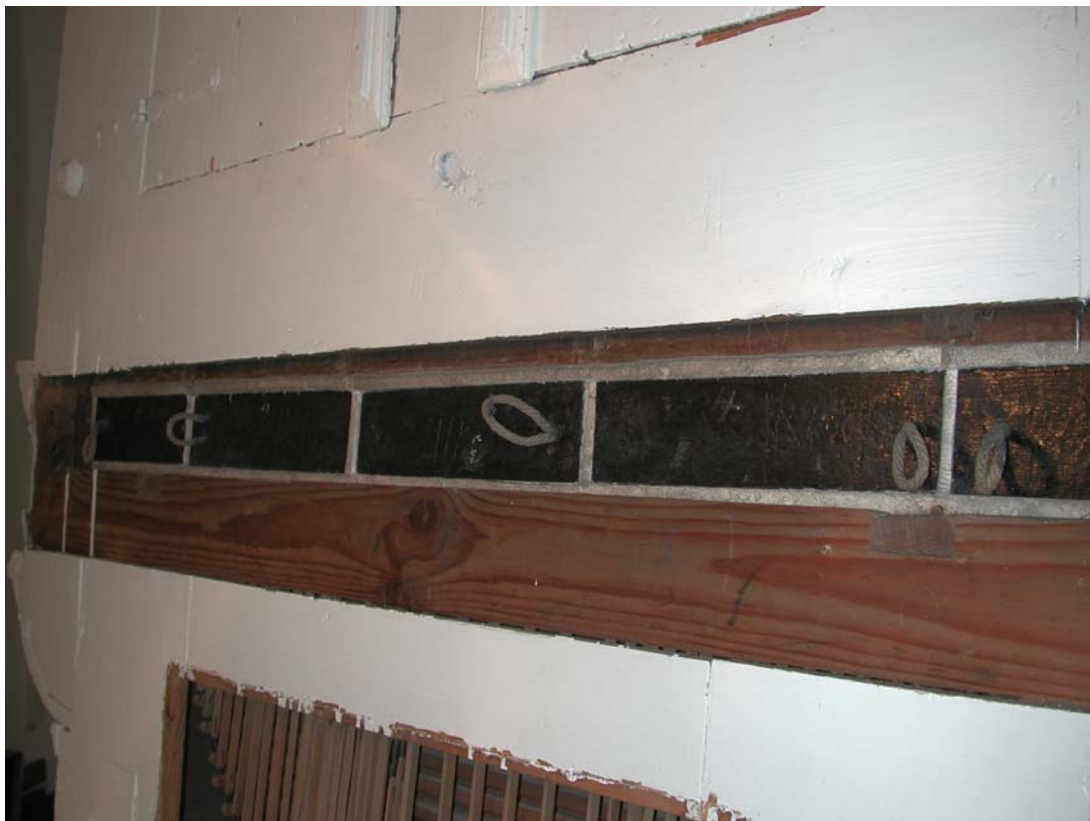
012 Windladenspunde

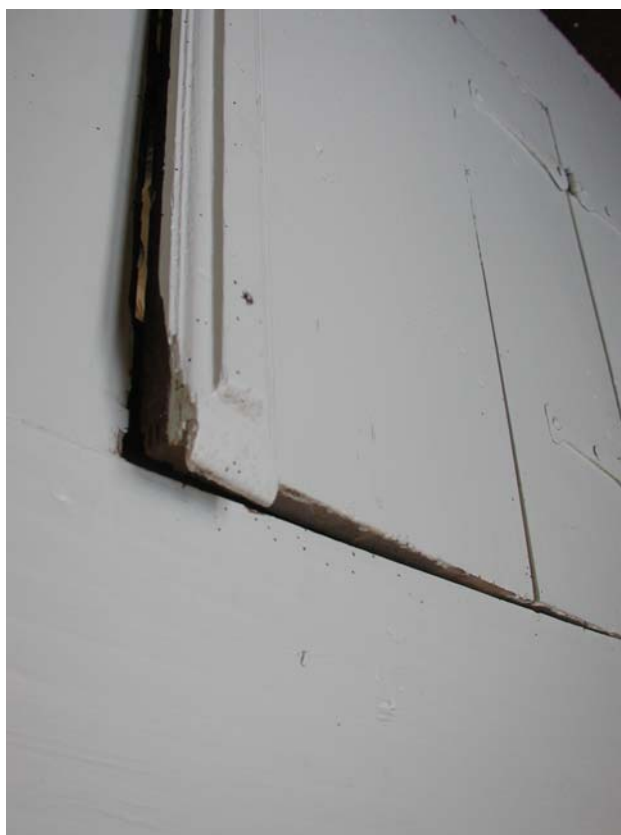
013 Tür im Obergehäuse

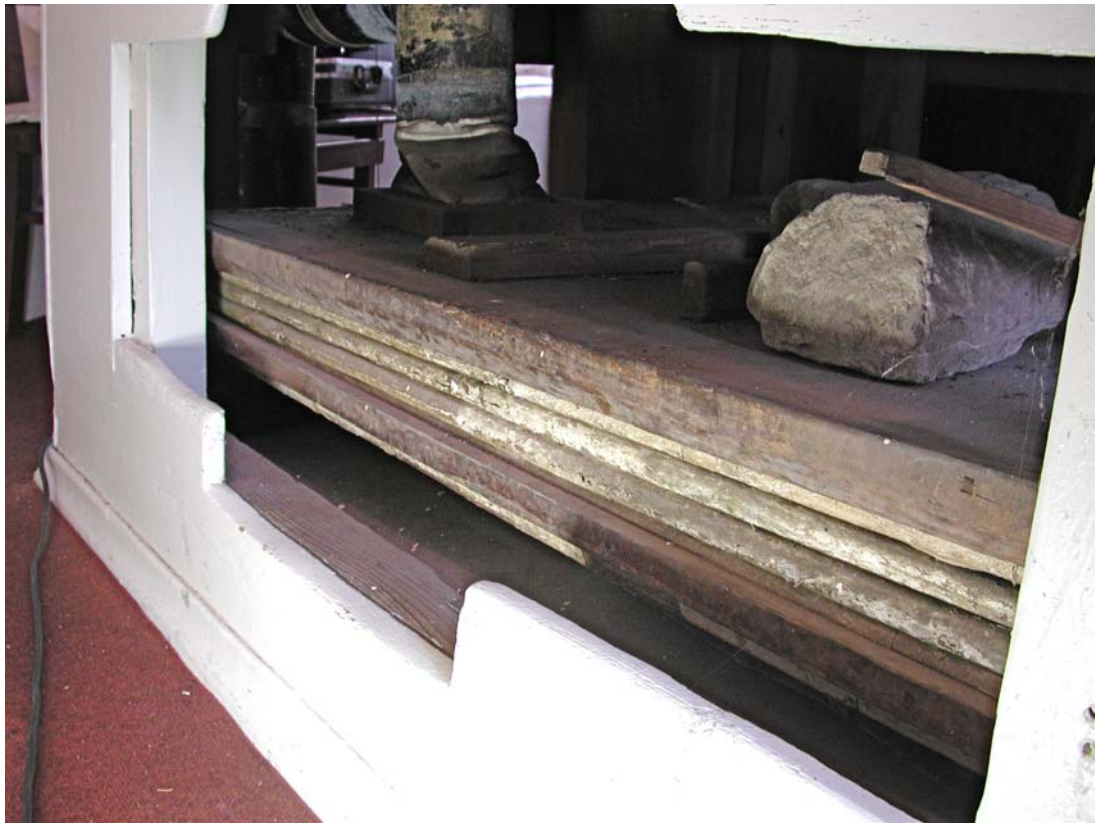
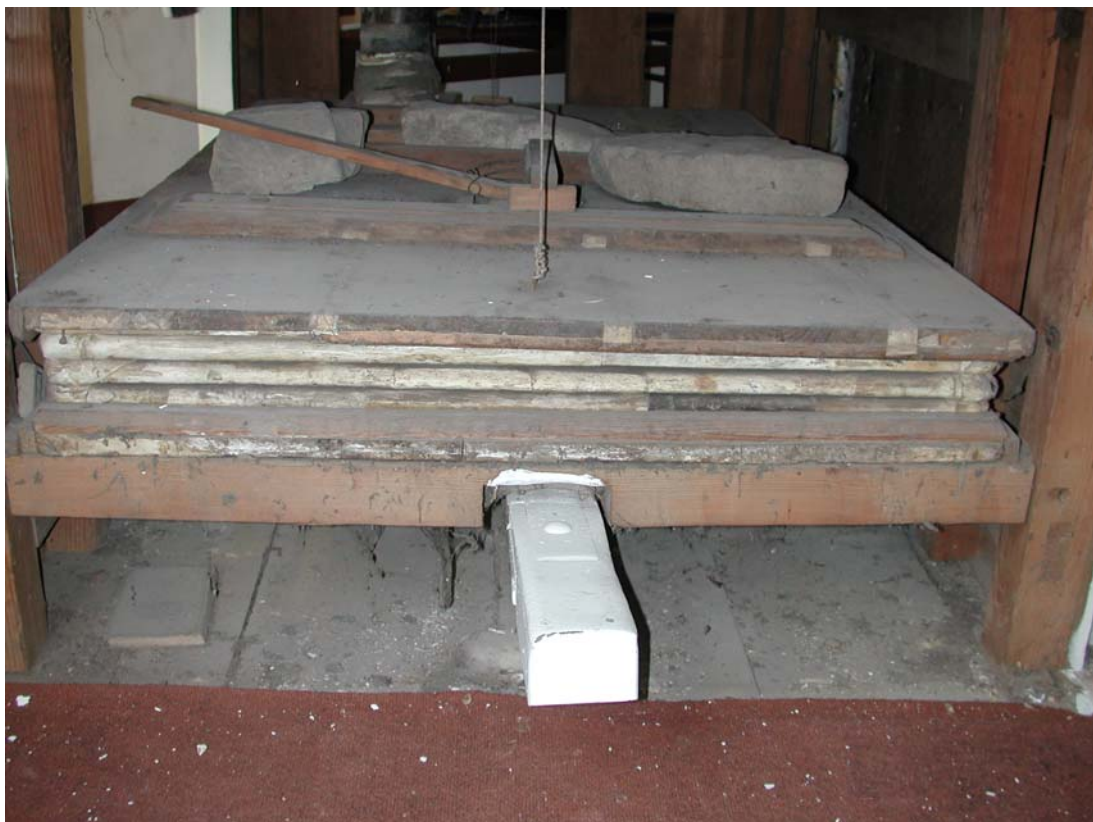
014/015 Balg und Schöpfer im Untergehäuse

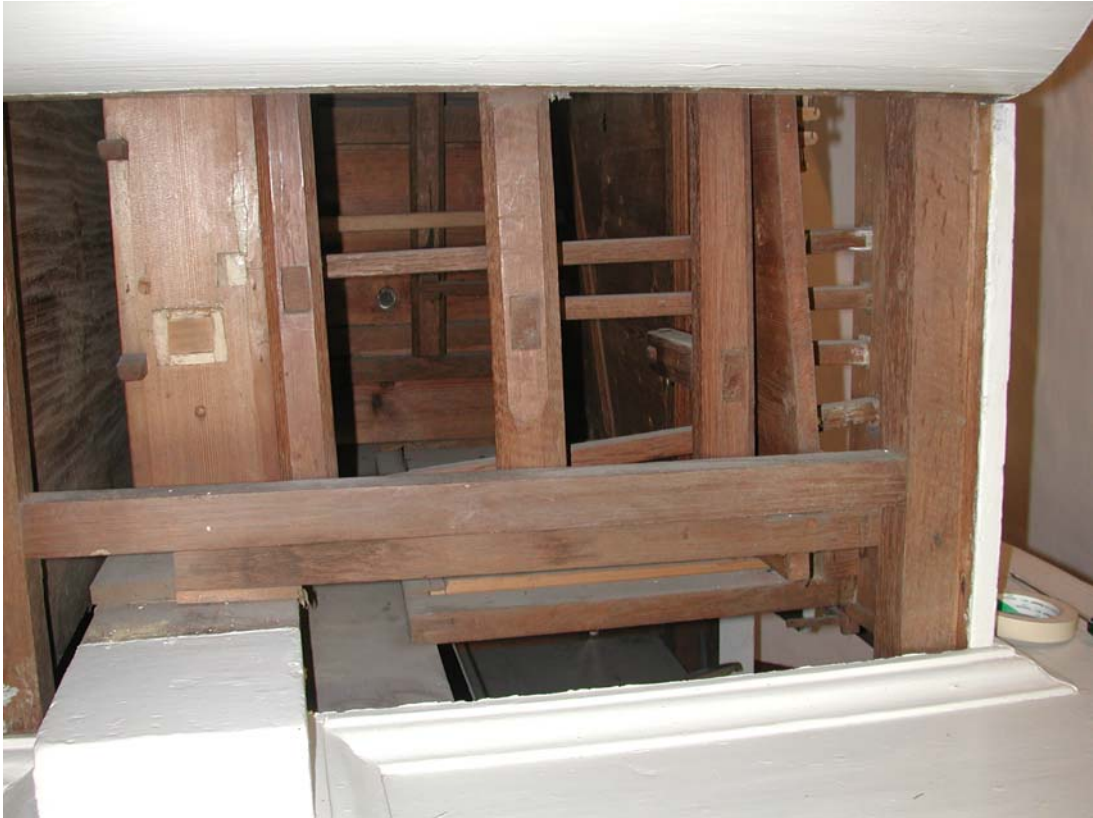
016 Kanalführung und Registermechanik rechts

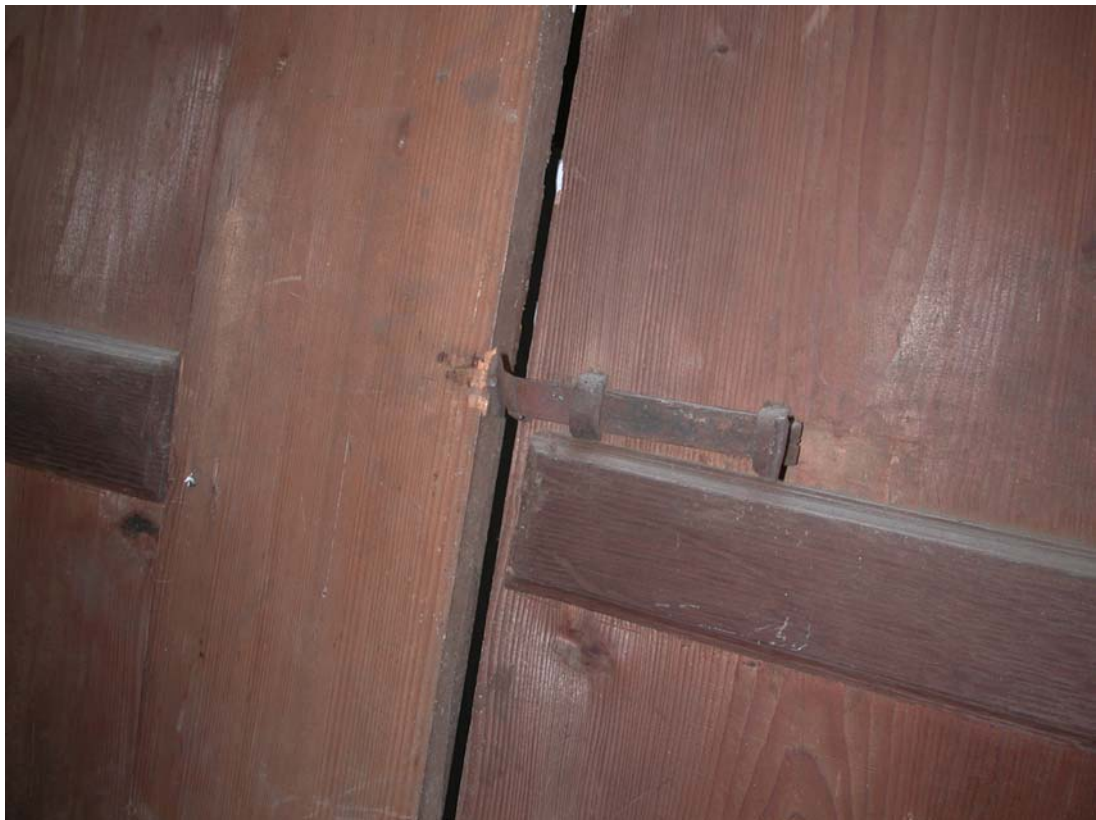
017 obere Gehäusetür von innen

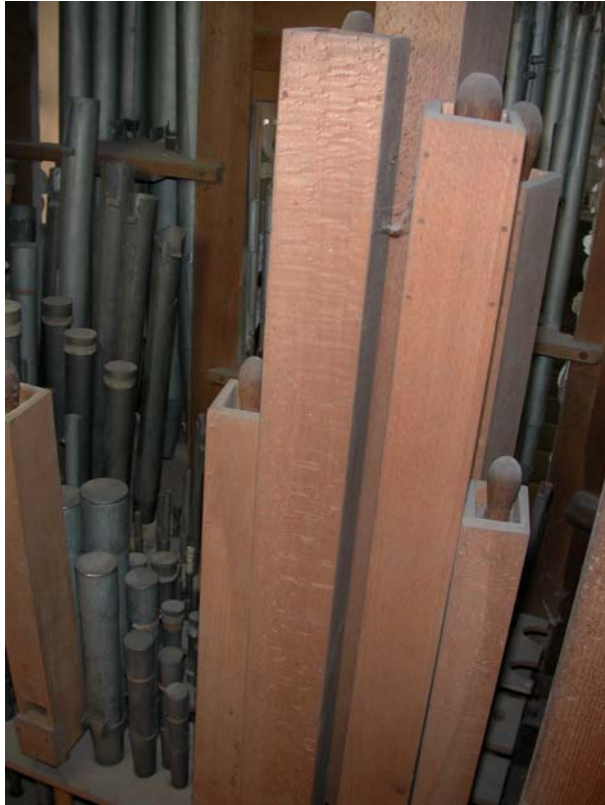
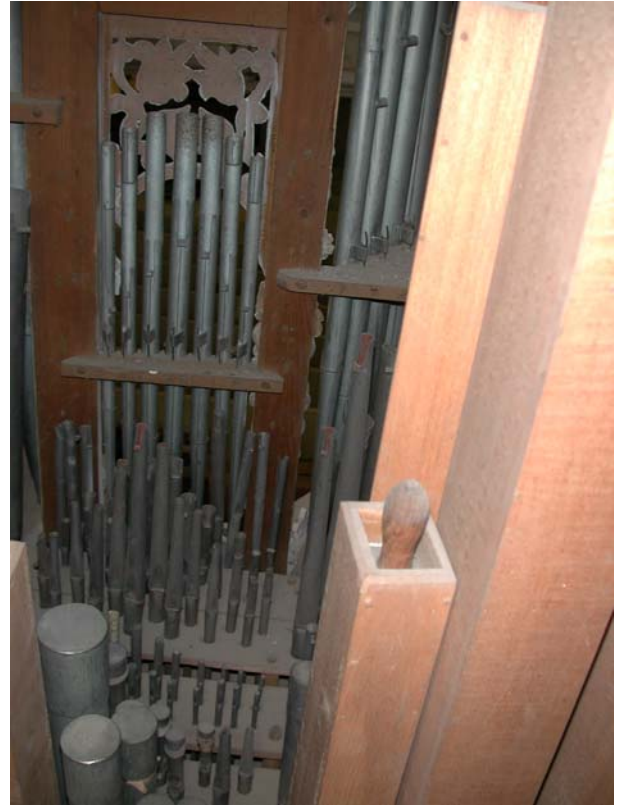
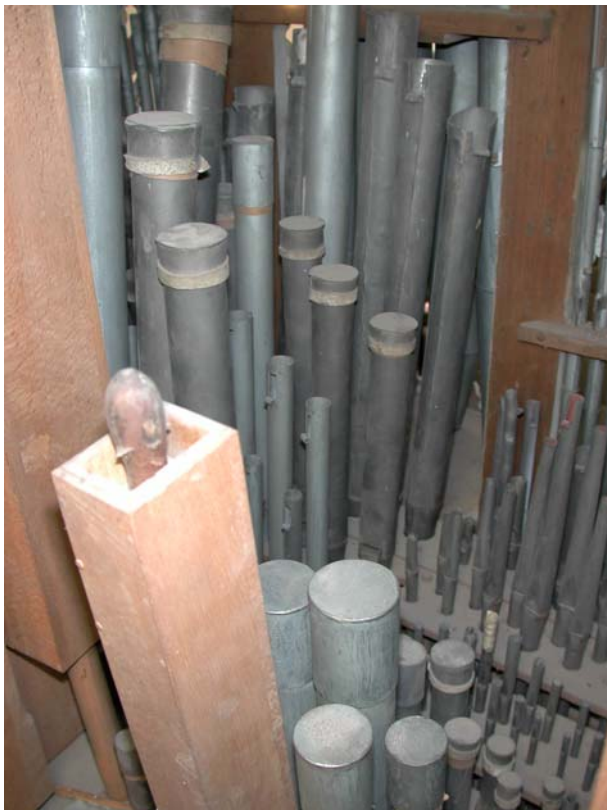
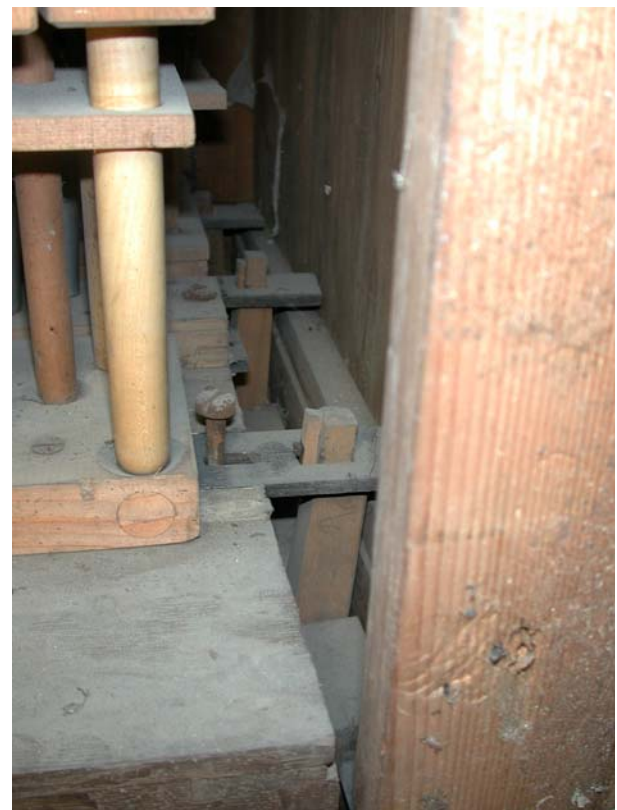
018 - 021 Pfeifenwerk vor dem Ausbau

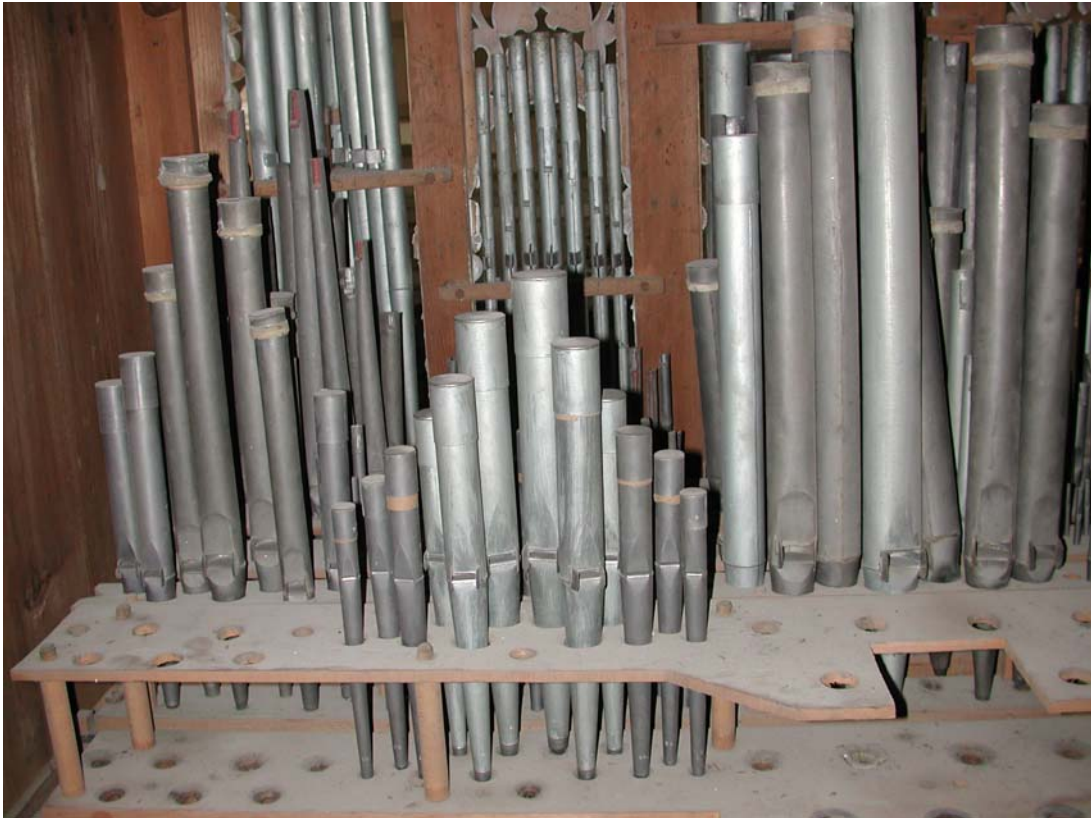
022 Pfeifen Gedackt 8' ab c'

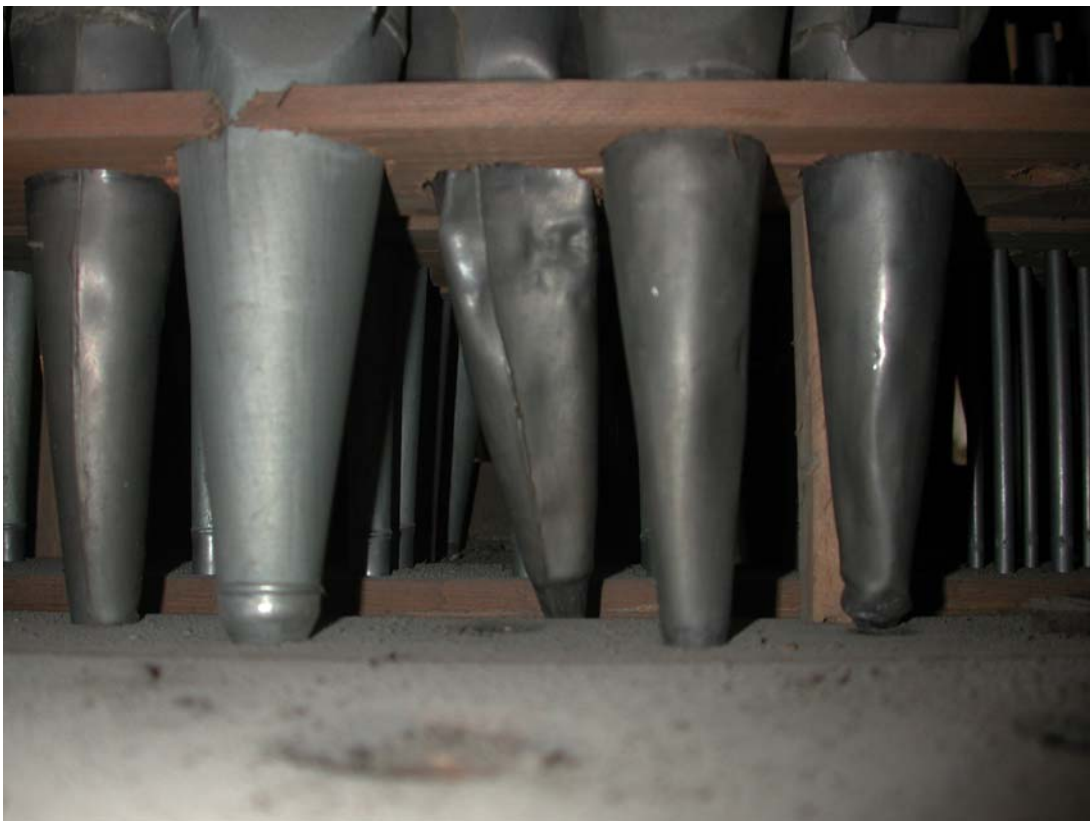
023 Pfeifenfüße Gedackt 4' große Oktave

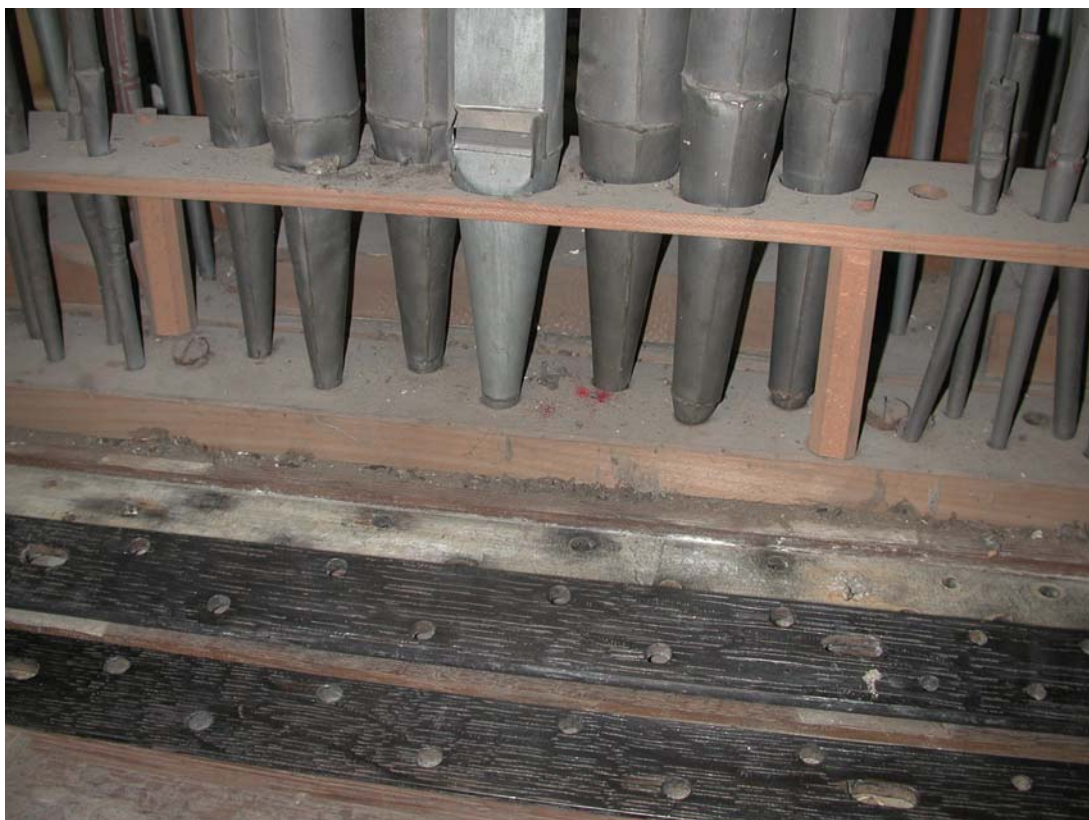
024 Octava 2' und freie Schleifen Mixtur 2f und Quinta 3'

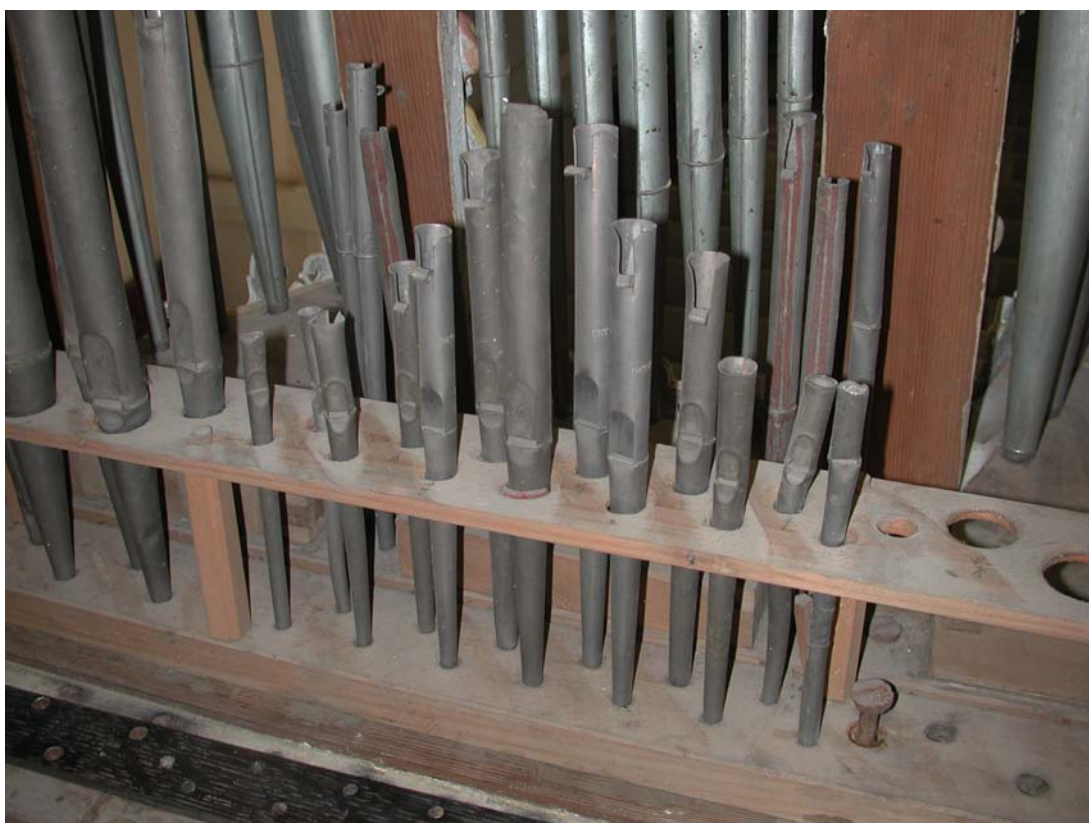
025 Octava 2'Diskant

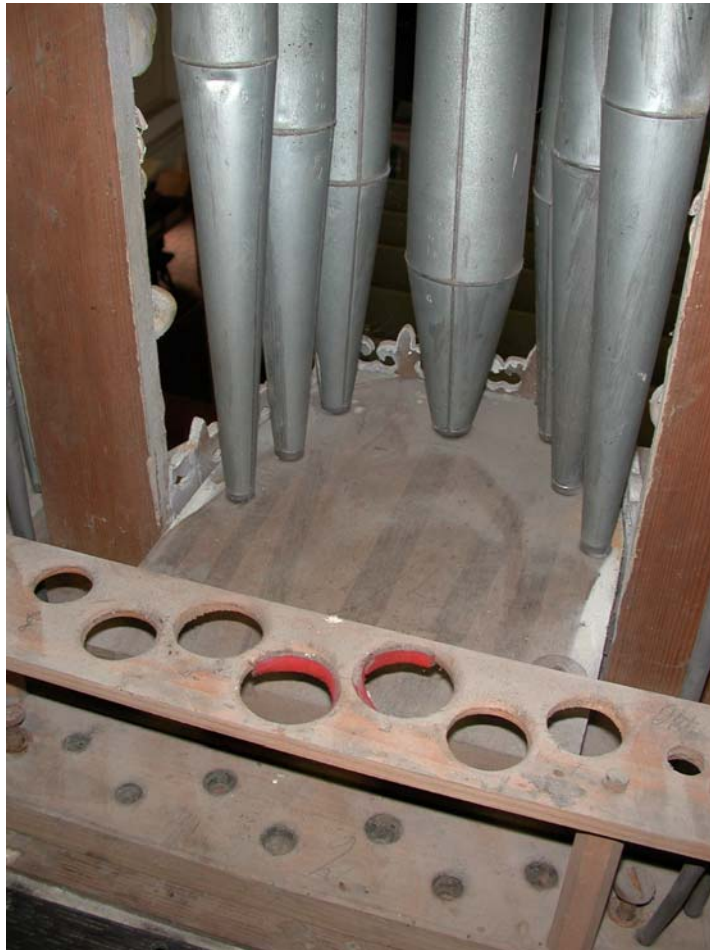
026 Prospekt Mittelturm

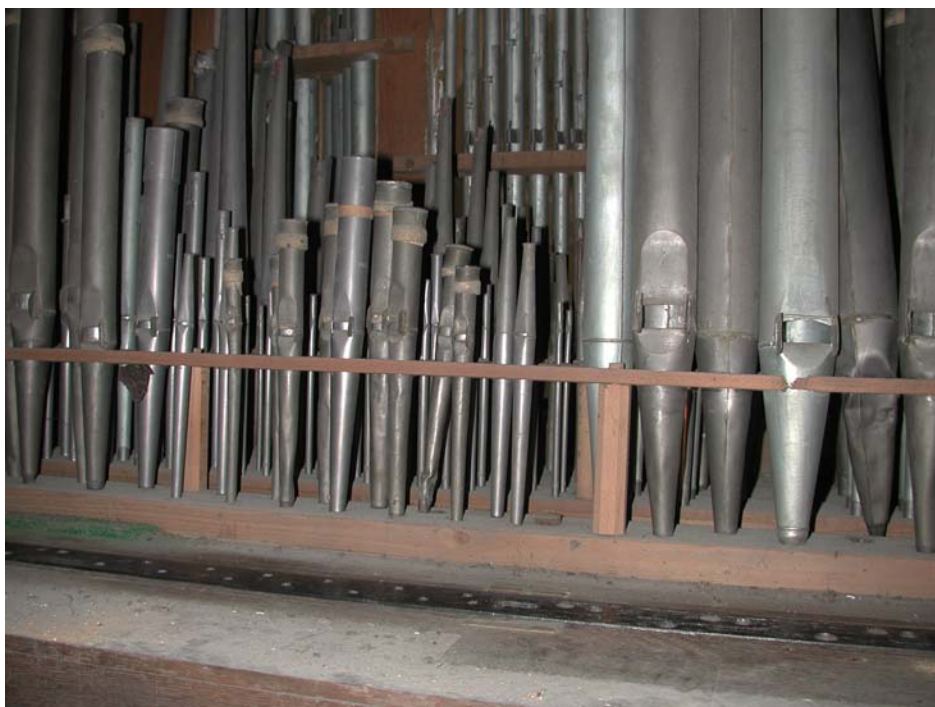
027 Pfeifenfüße Gedackt 4'

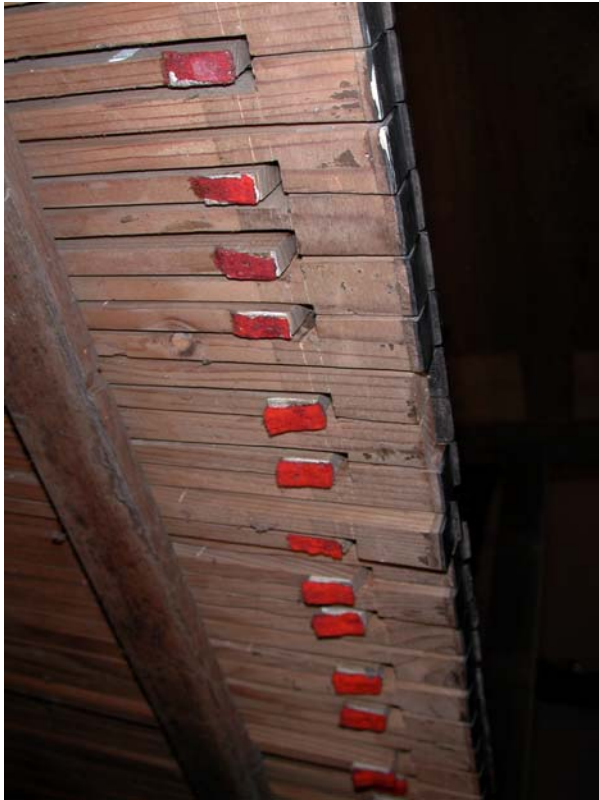
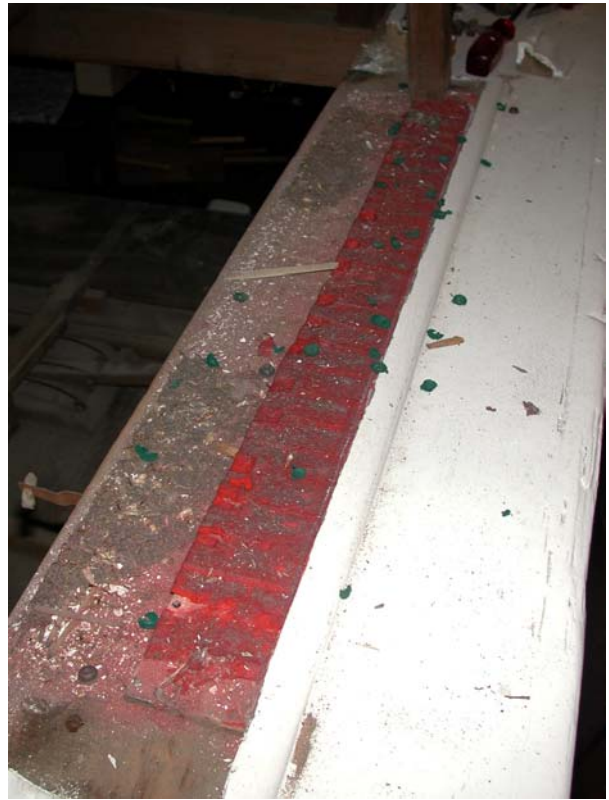
028 Klaviatur von unten  
029 Tastenanschlag auf dem Untergehäuse

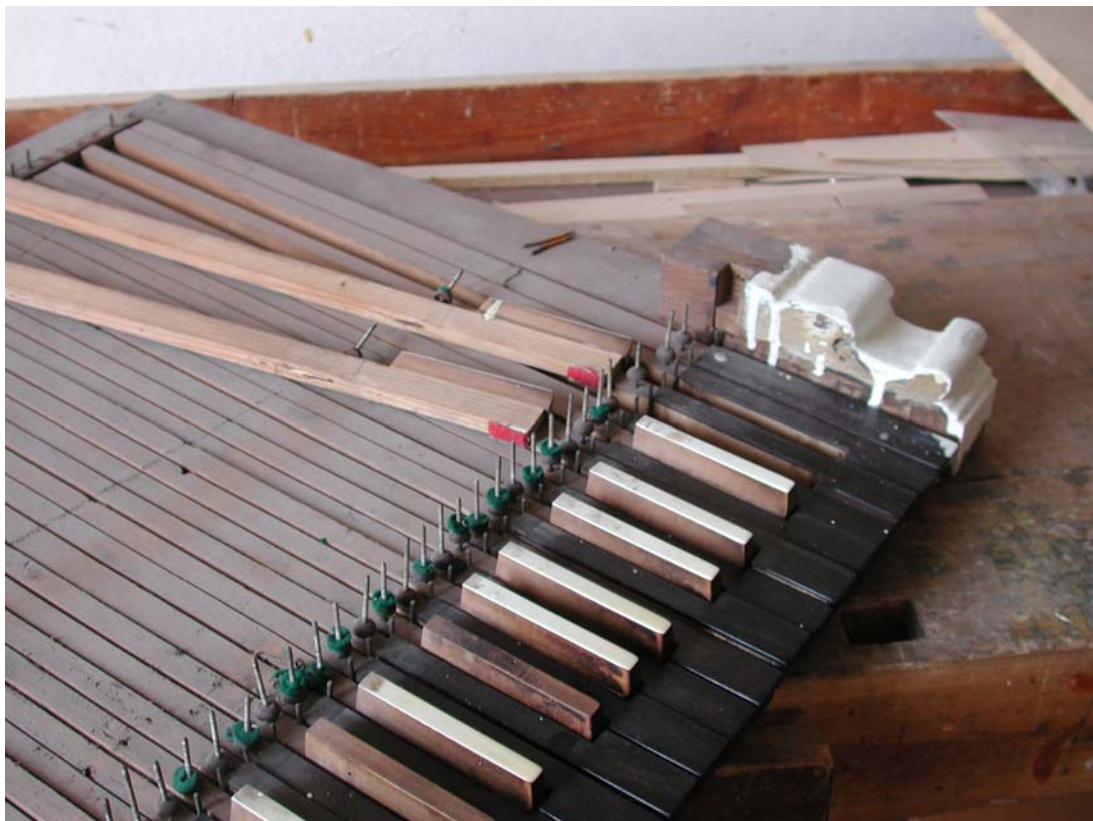
030 ausgebaute Klaviatur

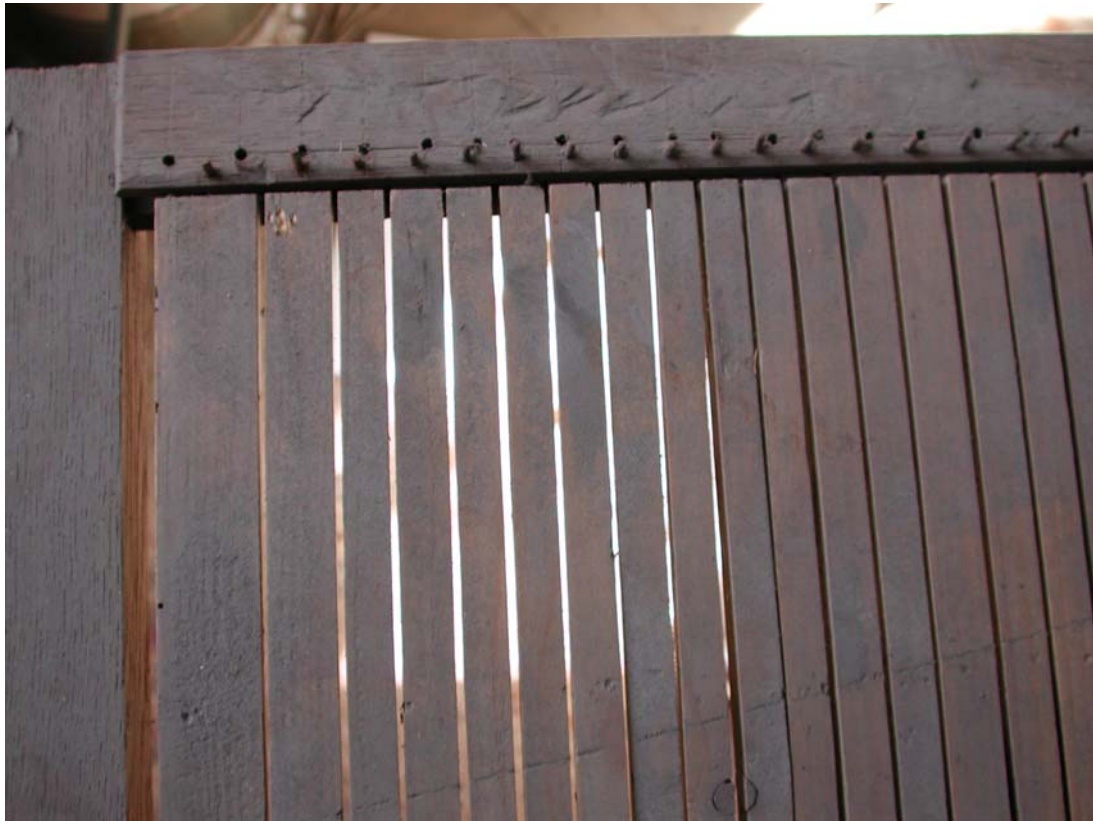
031 hintere Tastenhalterung

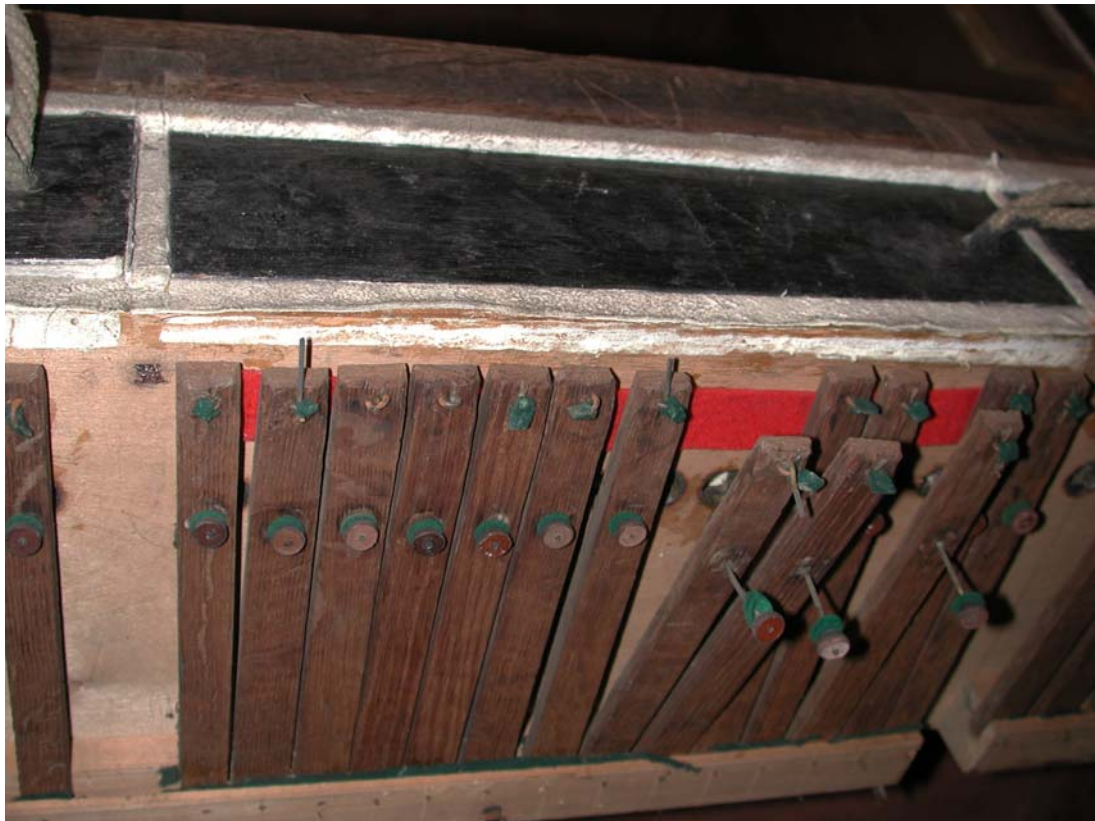
033/034 Trakturhebel unter der Windlade

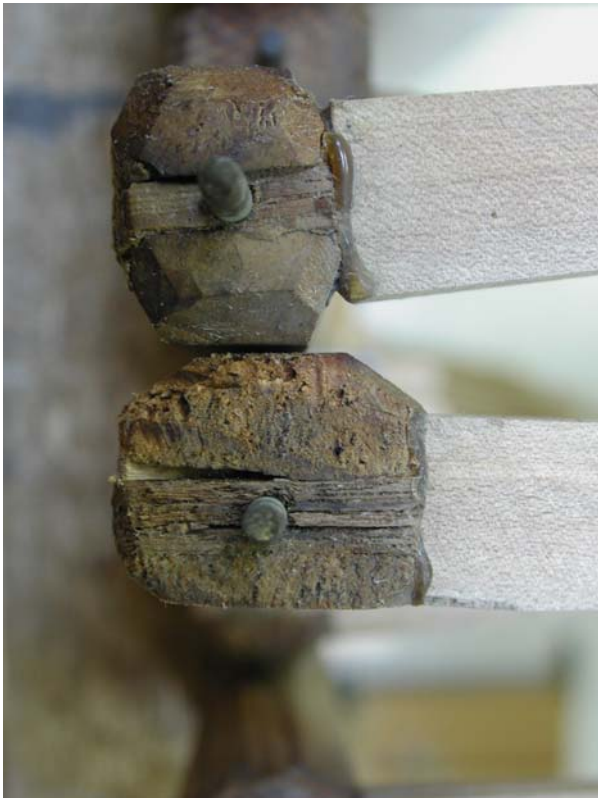
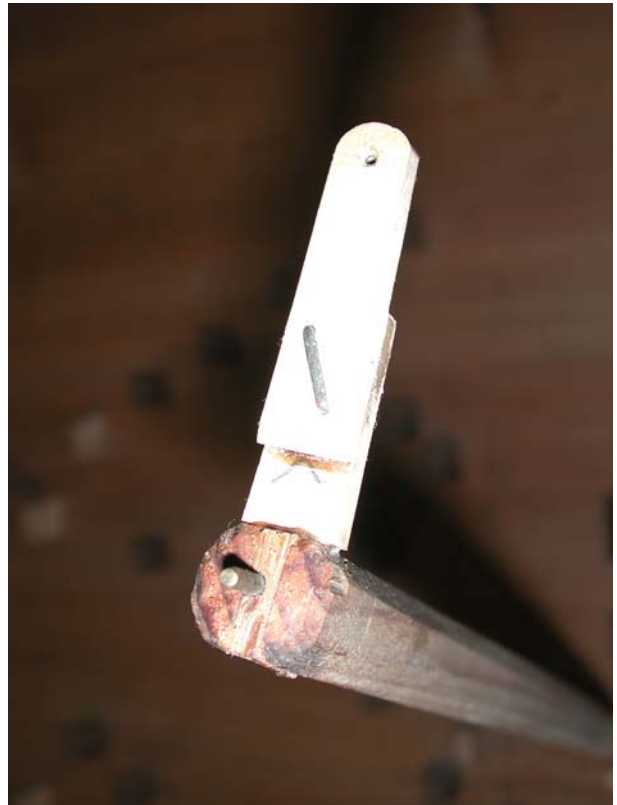
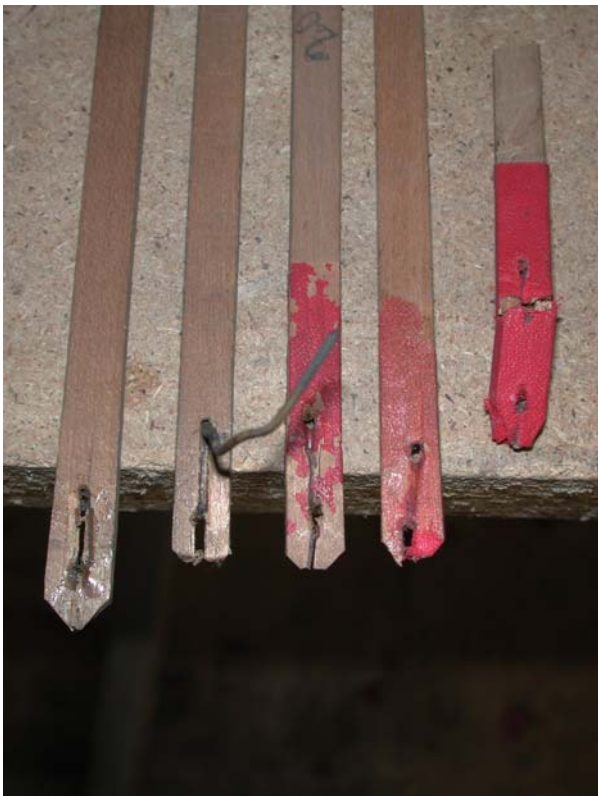
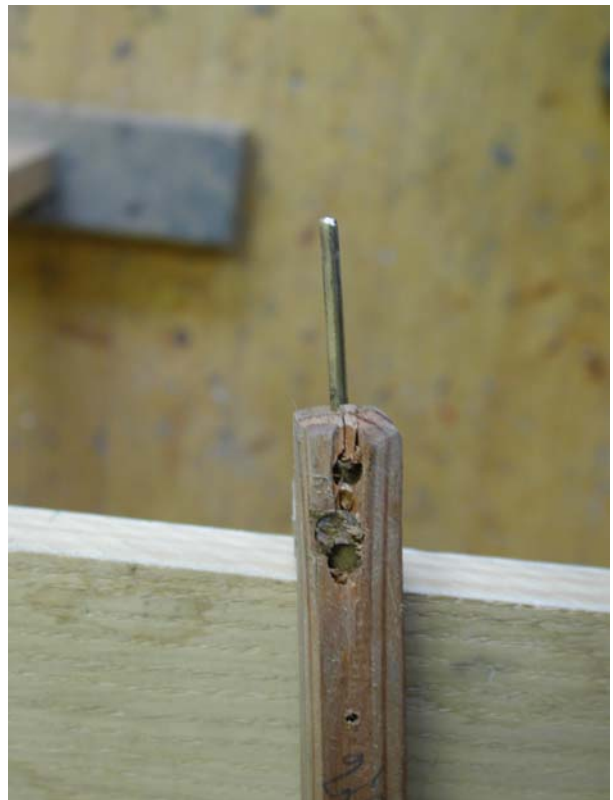
037 - 040 Details von Wellen und Abstrakten vor der Restaurierung

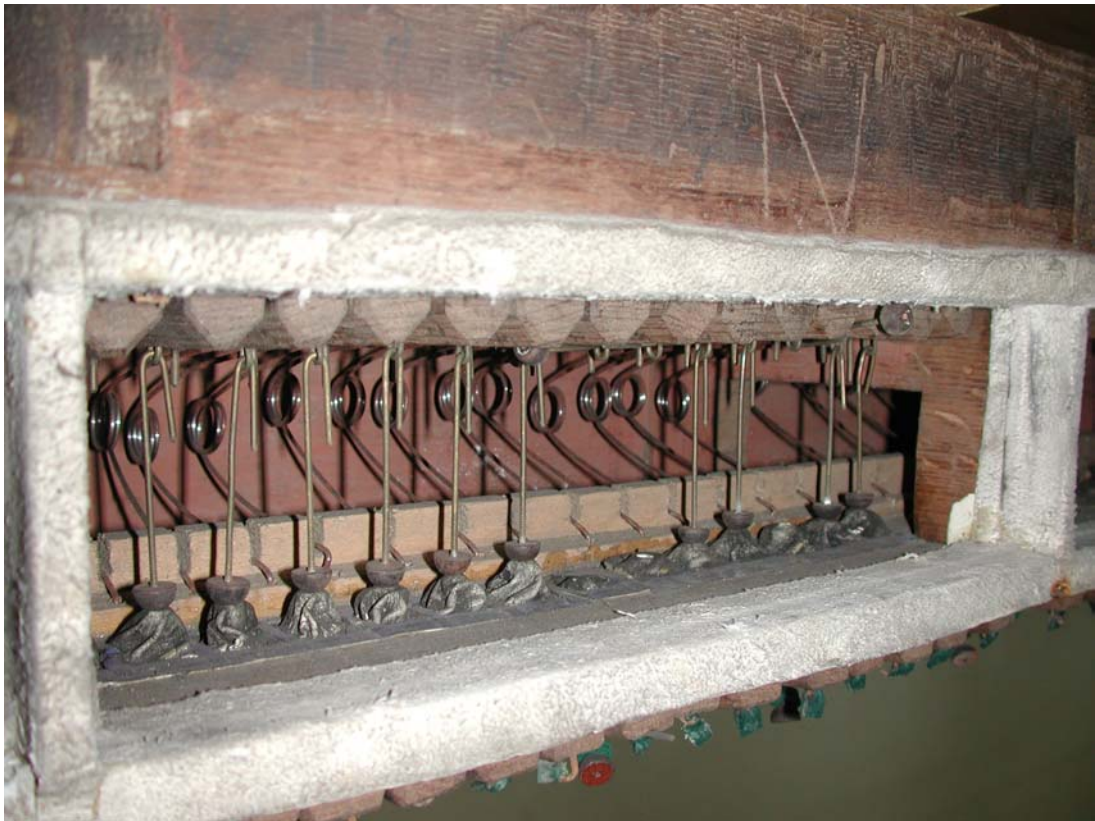
041 Blick in die geöffnete Windlade

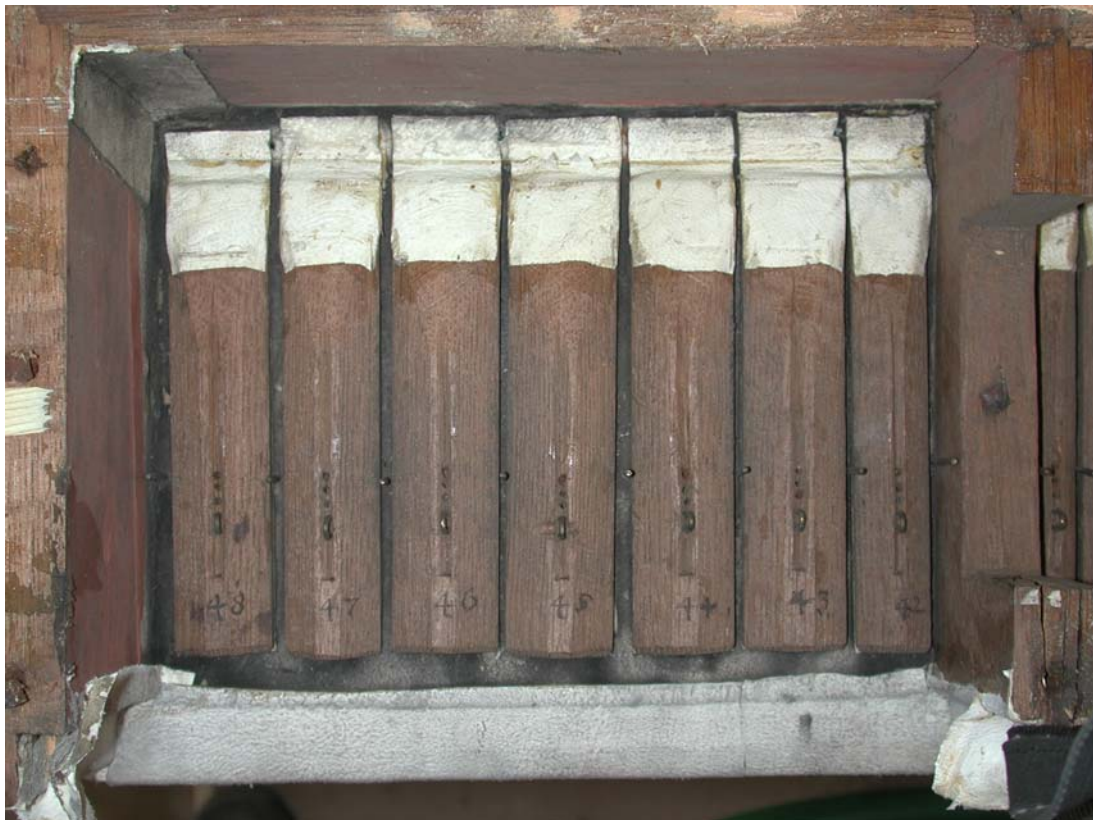
042 Ventile nach Abnahme des Beutelbretts
