# Bilddokumentation zur Restaurierung der Zehm-Orgel in der Kirche zu Predel

ausgeführt durch  
Orgelbau Wüning 2007 – 2008

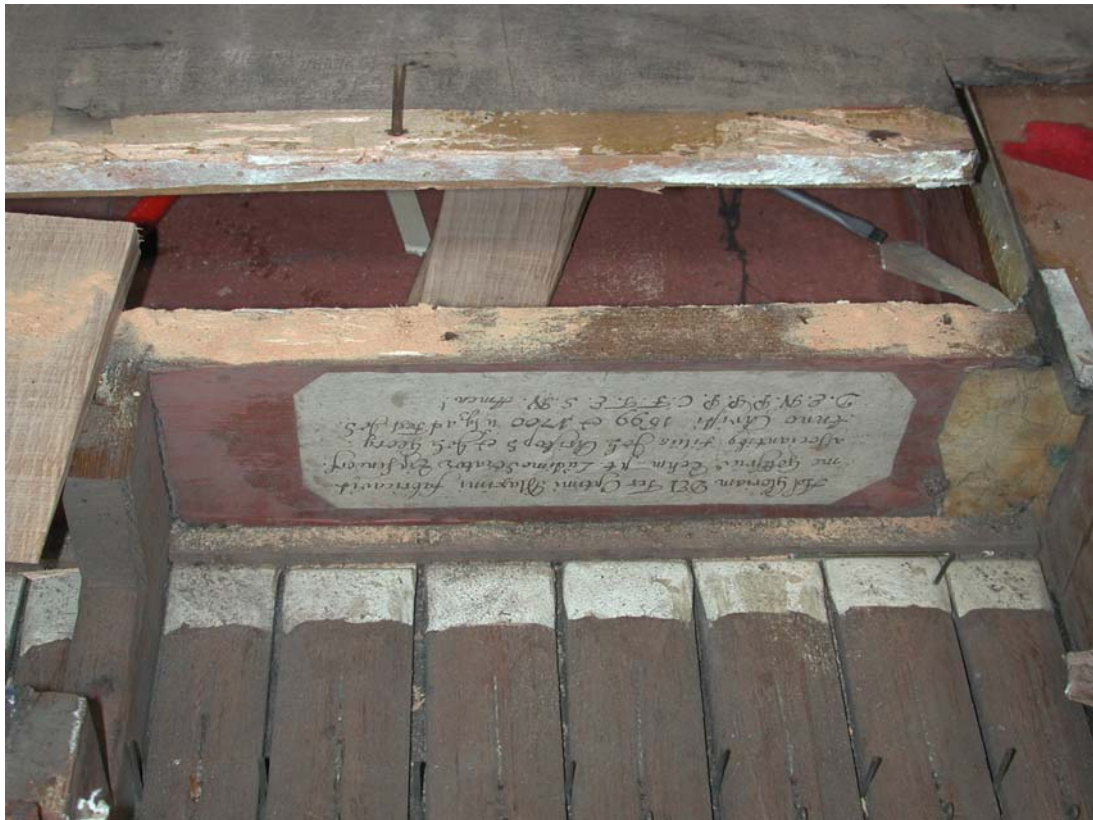
043/044 Inschrift in der Windlade

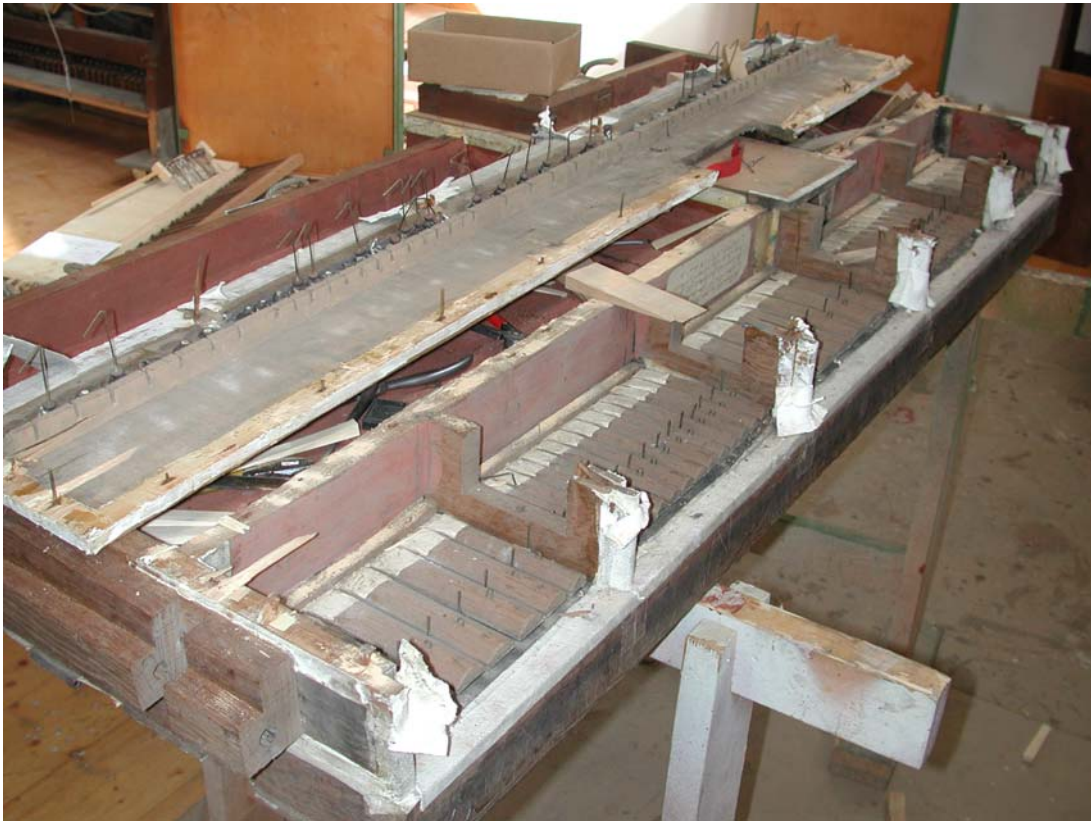
045 abgenommenes Beutelbrett

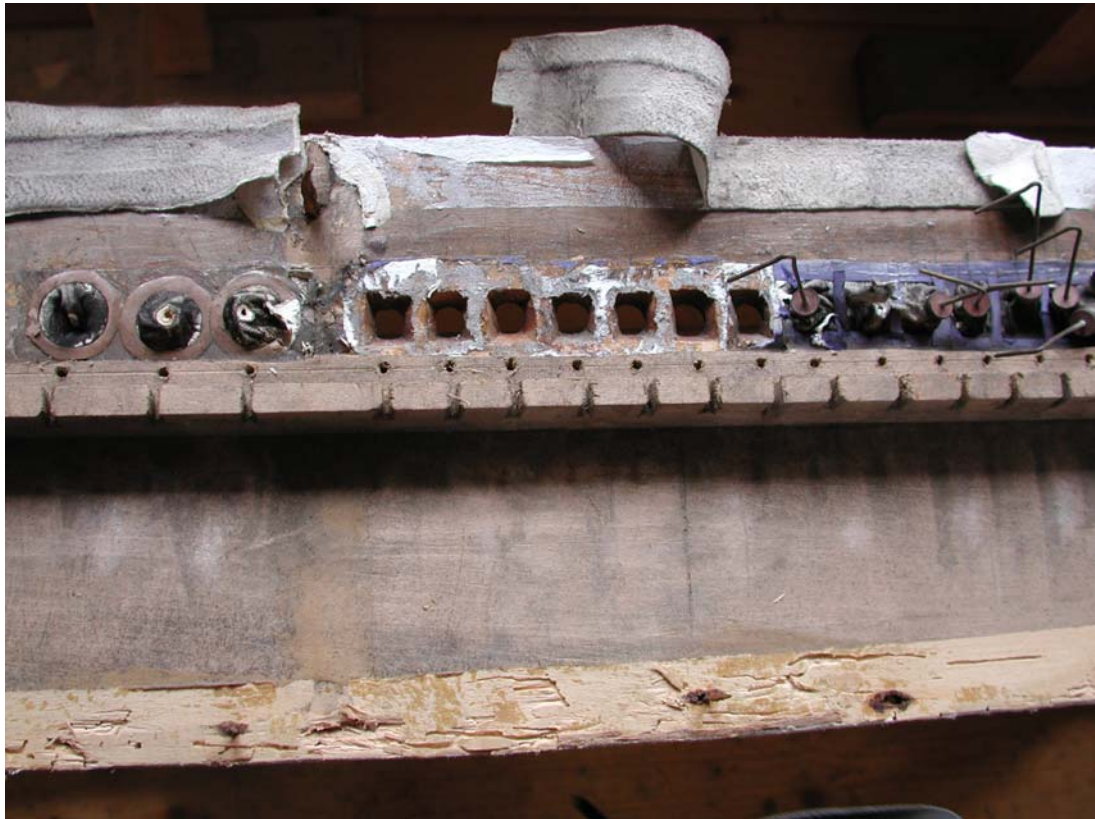
047 Pulpeten

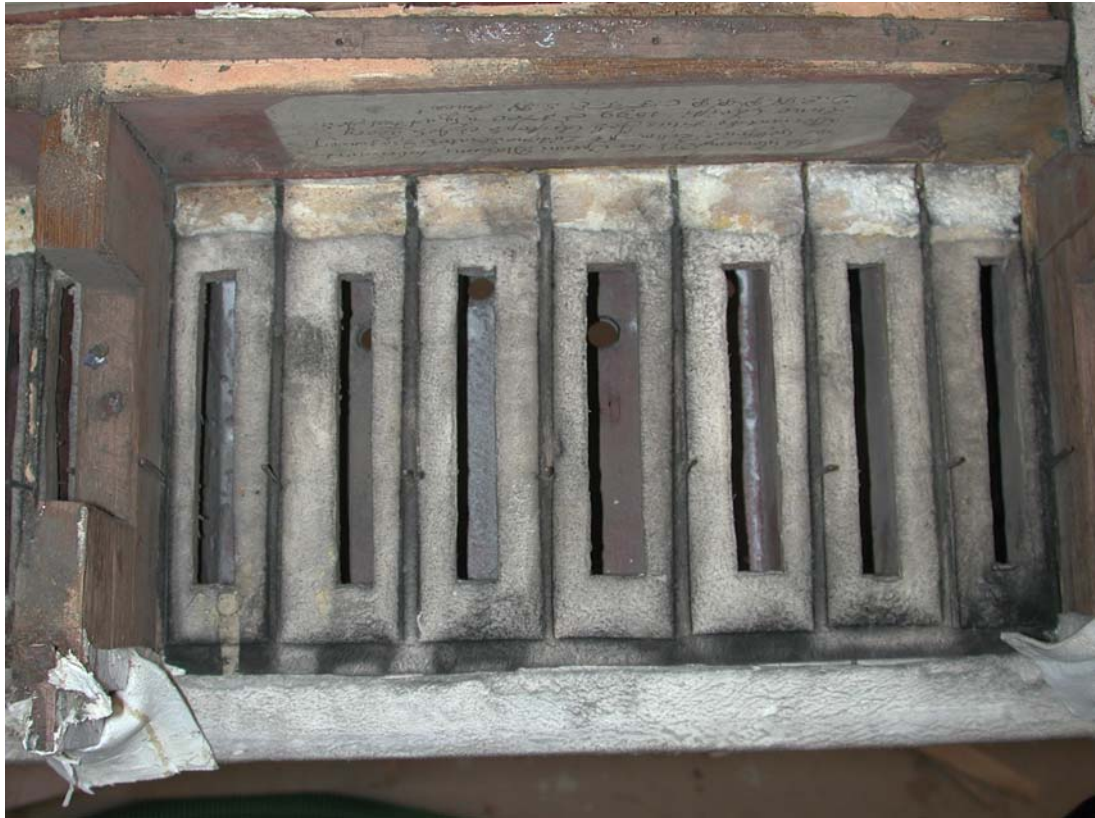
048 Kanzellenböden, Ventile herausgenommen

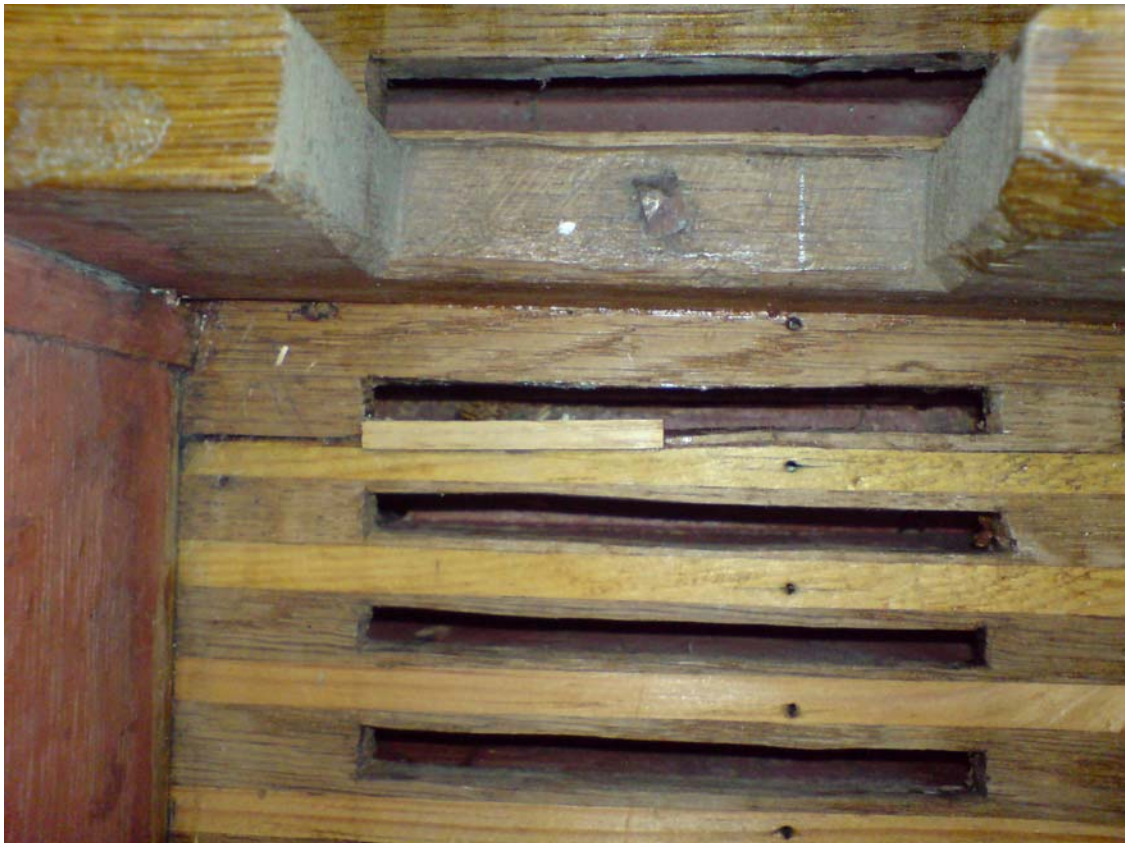
049 Kanzellen nach Ablösen der Belederung

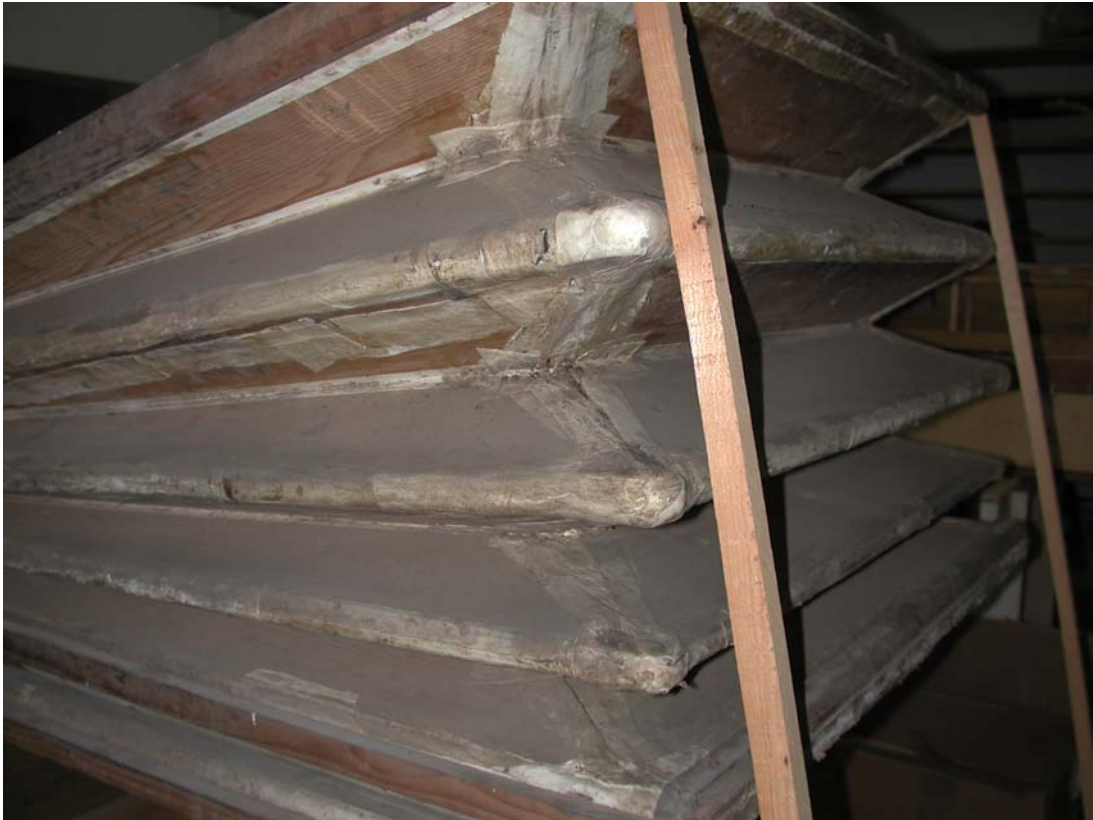
051 Balgfalten geöffnet

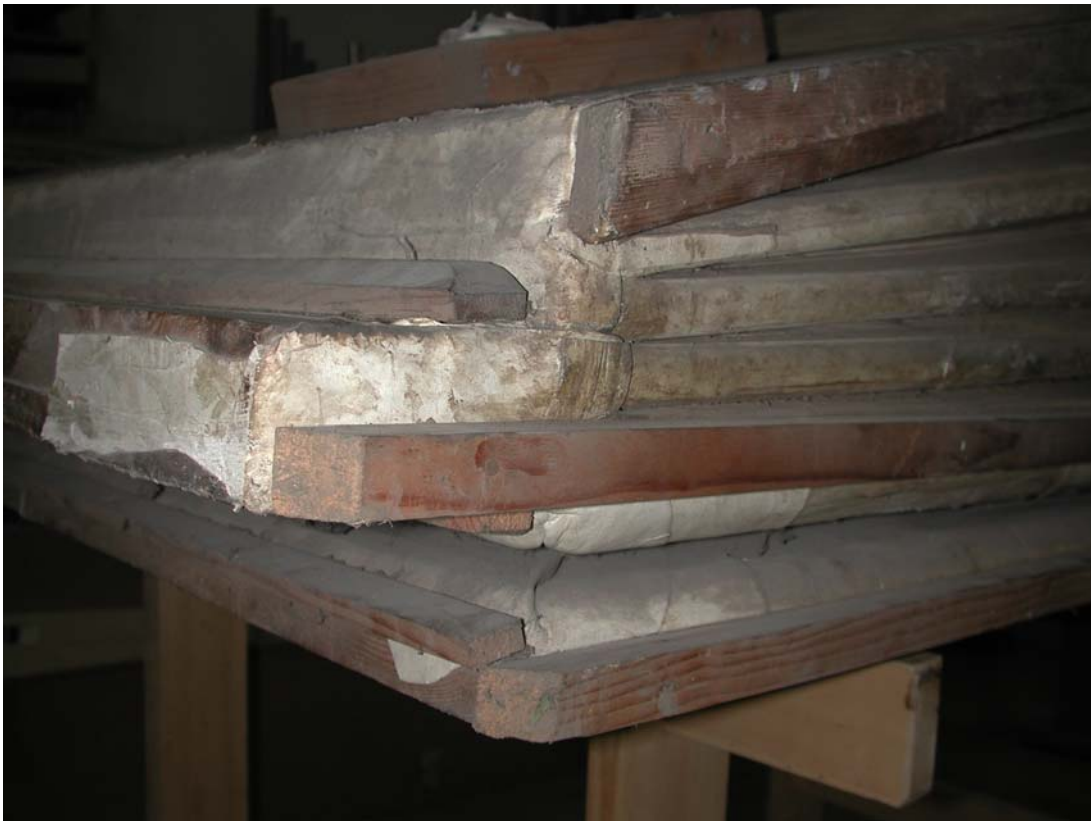
052 Balgscharnier

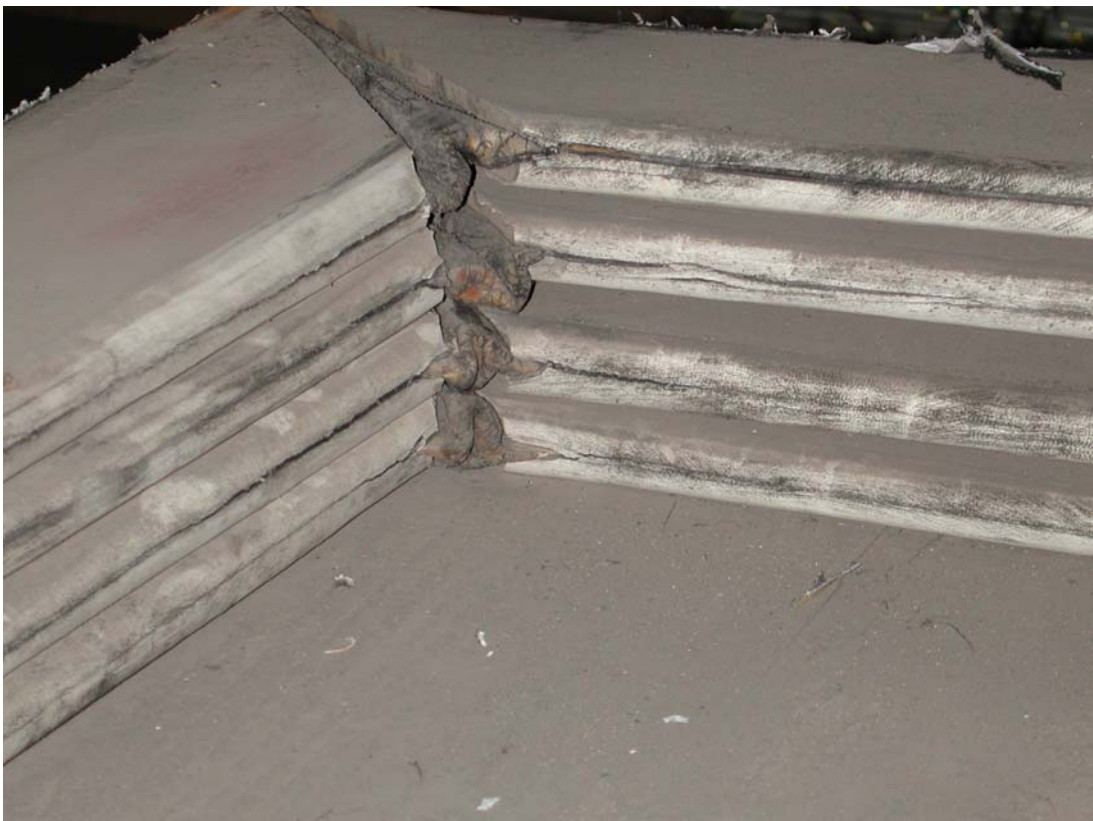
054 Balgecken von innen

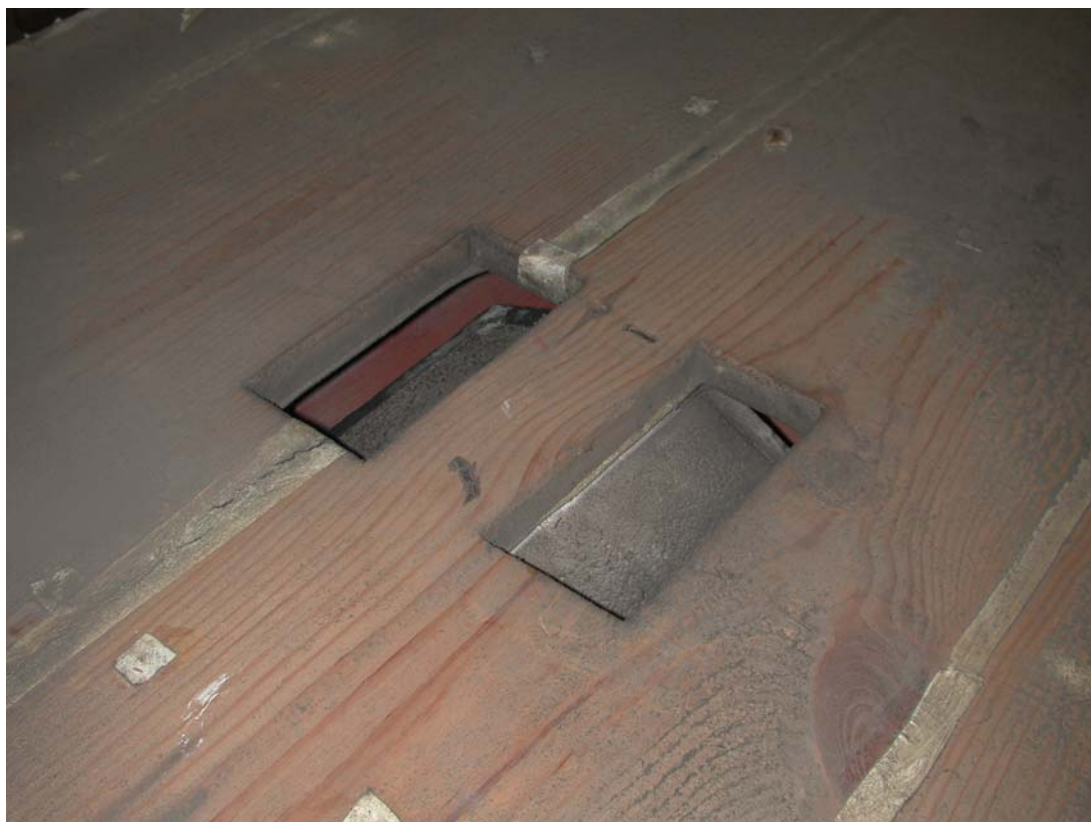
056 Einströmventile vom Schöpfer aus gesehen

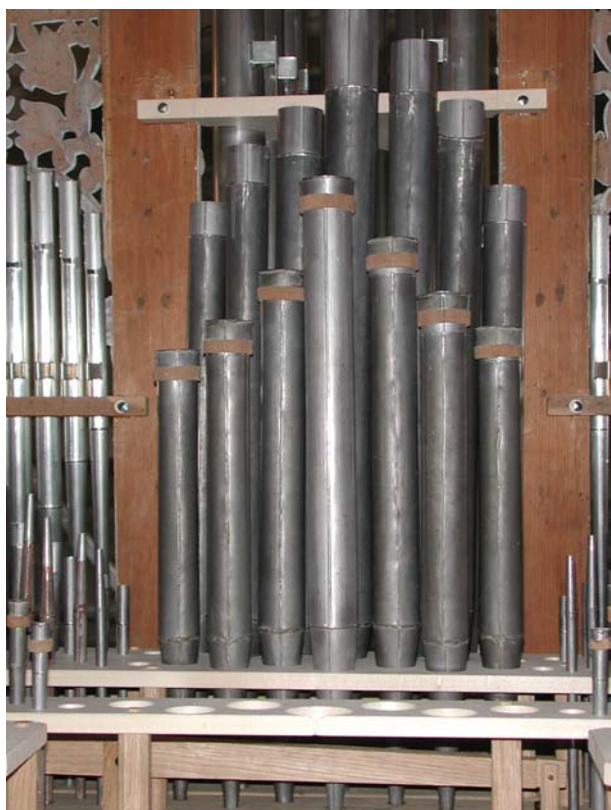
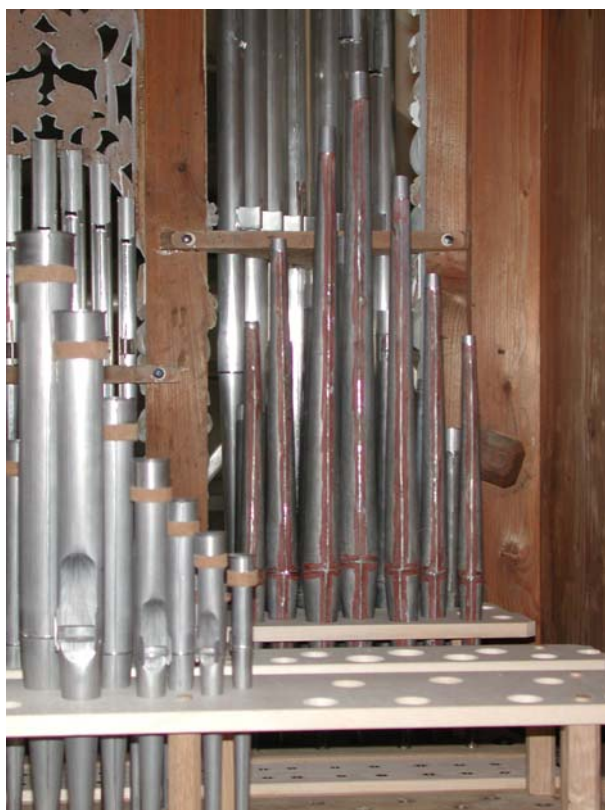
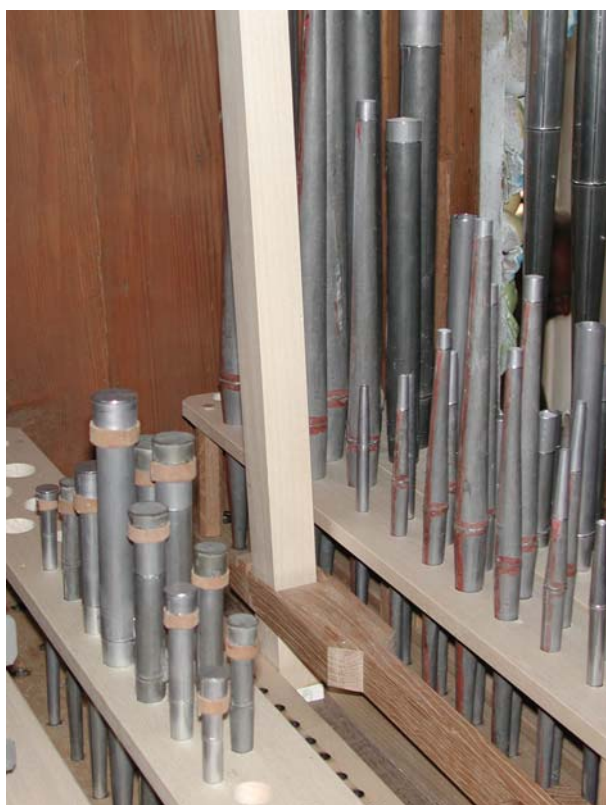
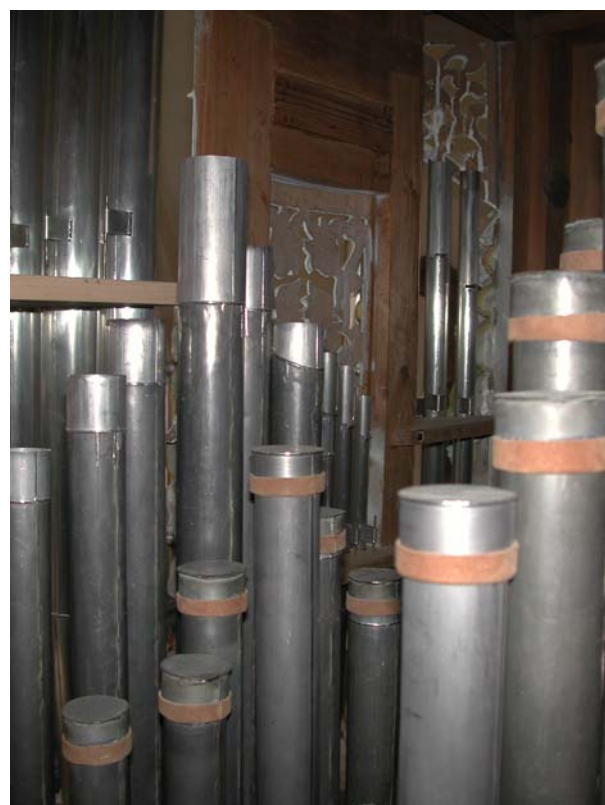
059 - 062 restauriertes Pfeifenwerk

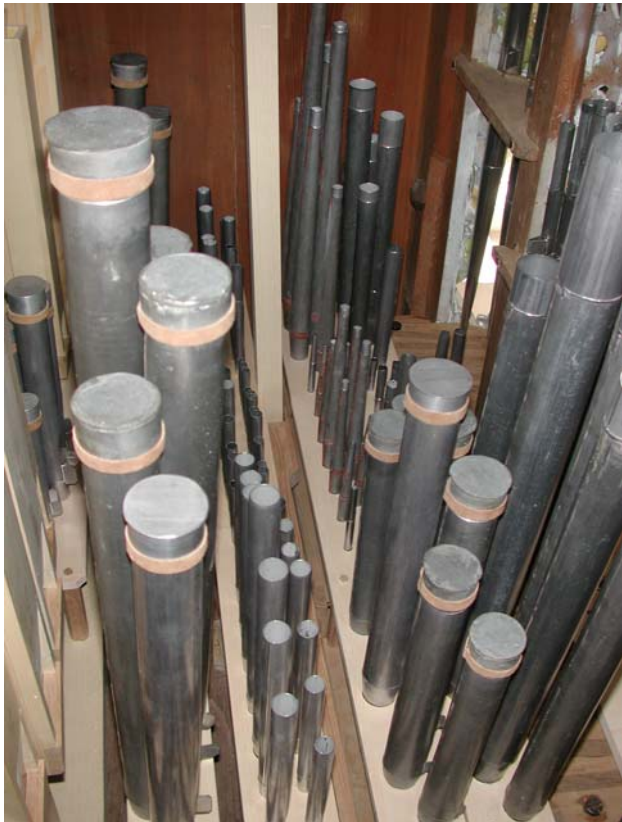
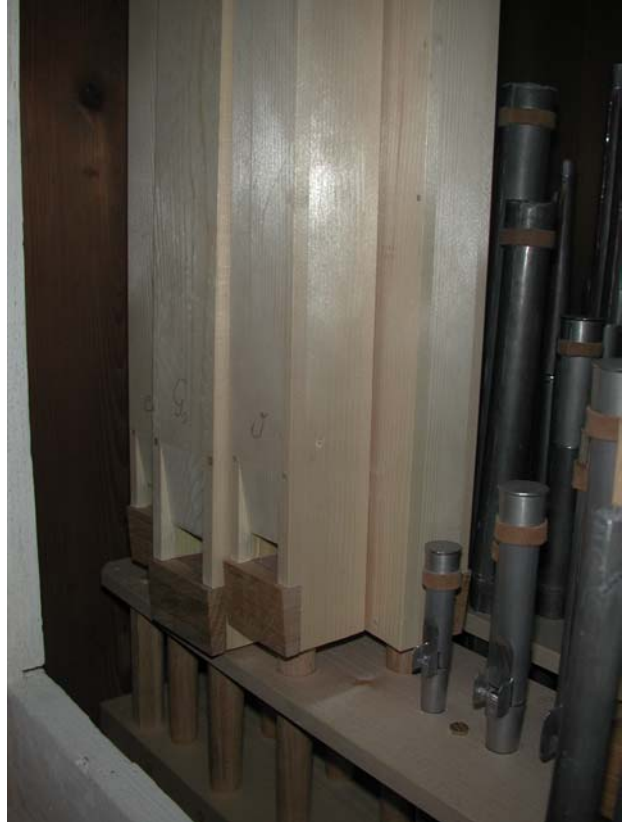
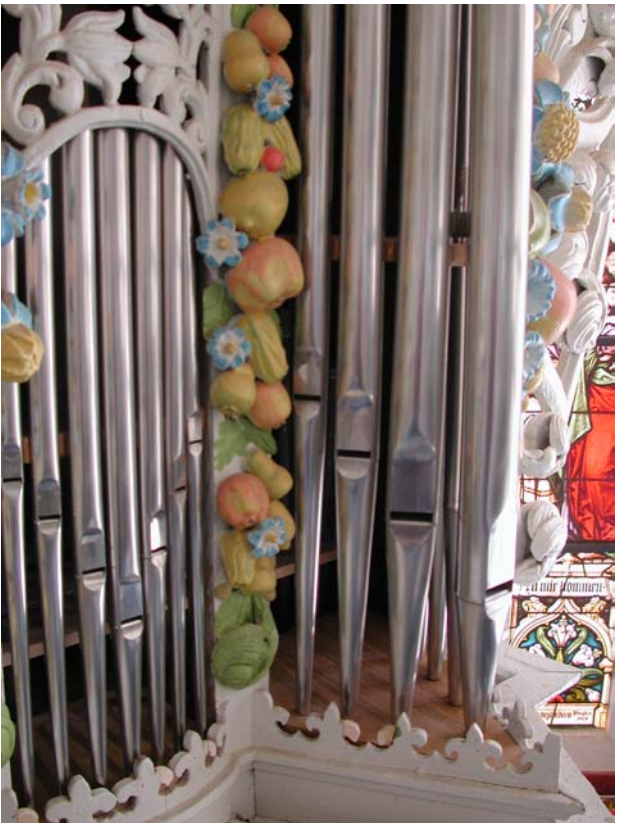
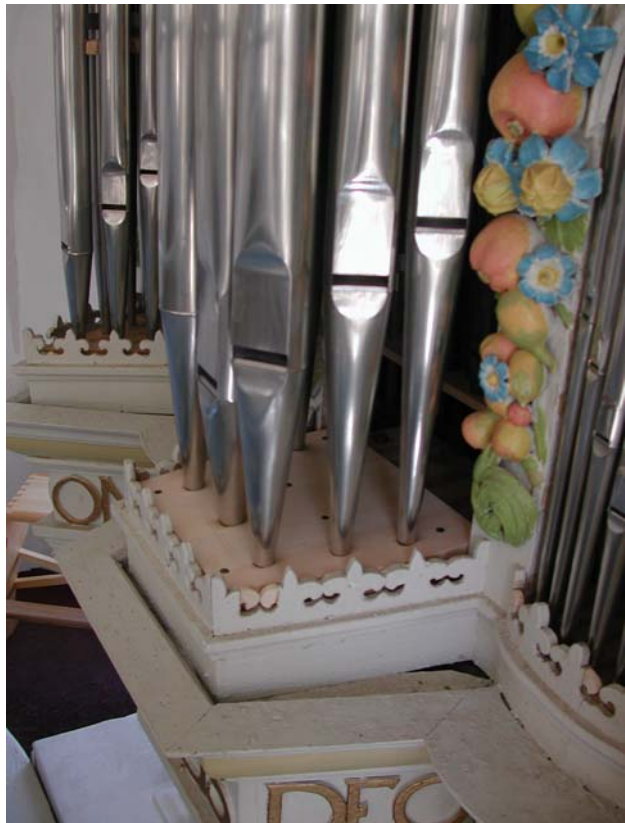
063 - 066 restauriertes Pfeifenwerk

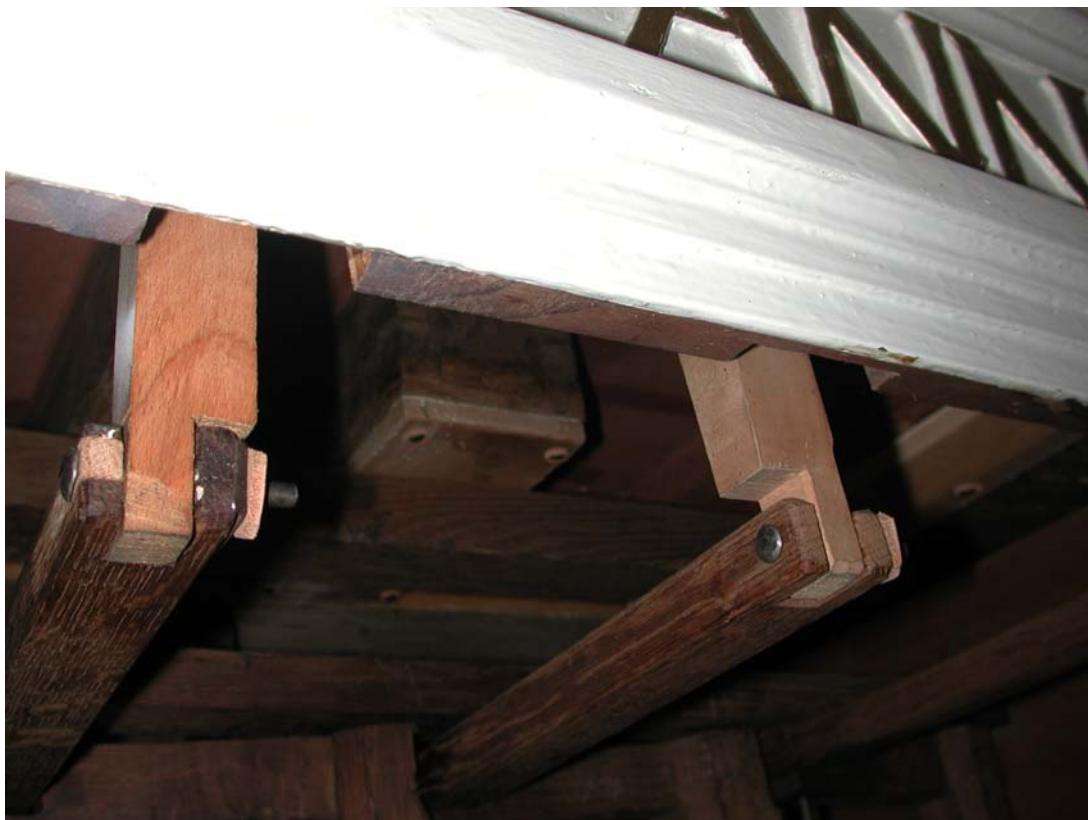
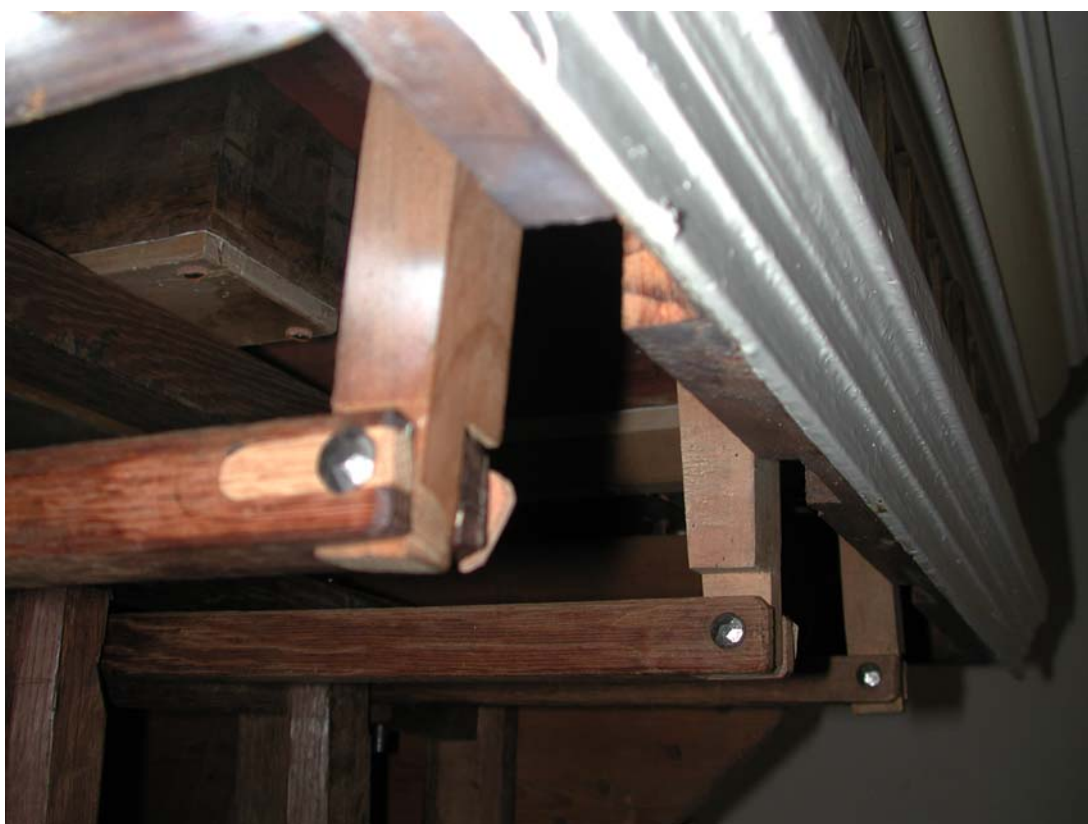
067/068 restaurierte Registermechanik

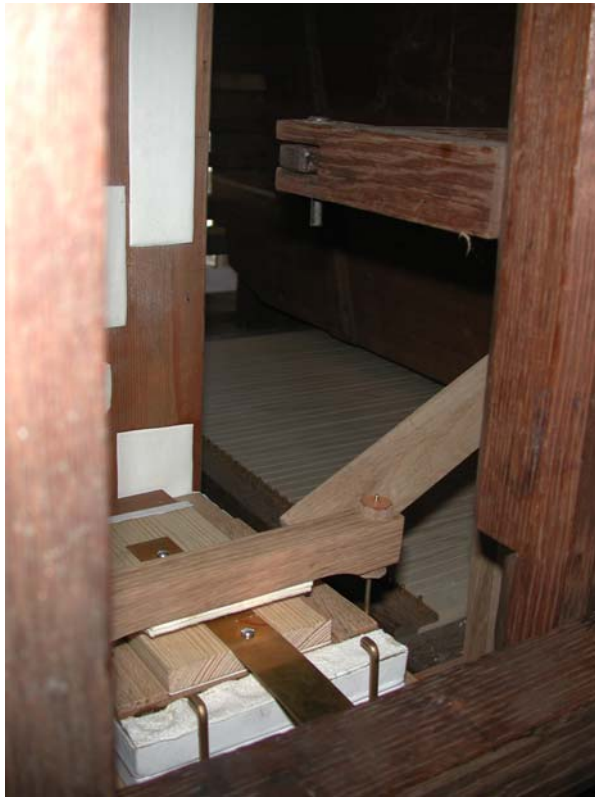
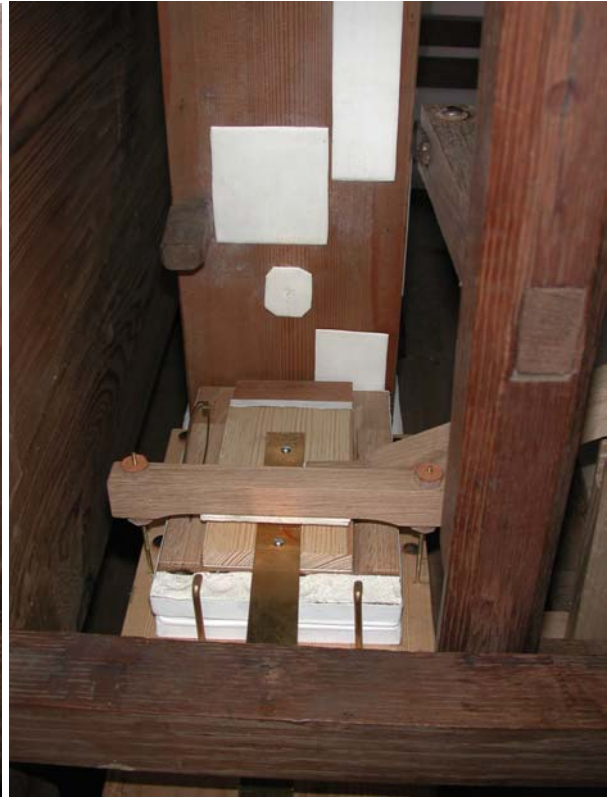
073/ 074 rekonstruierter Tremulant

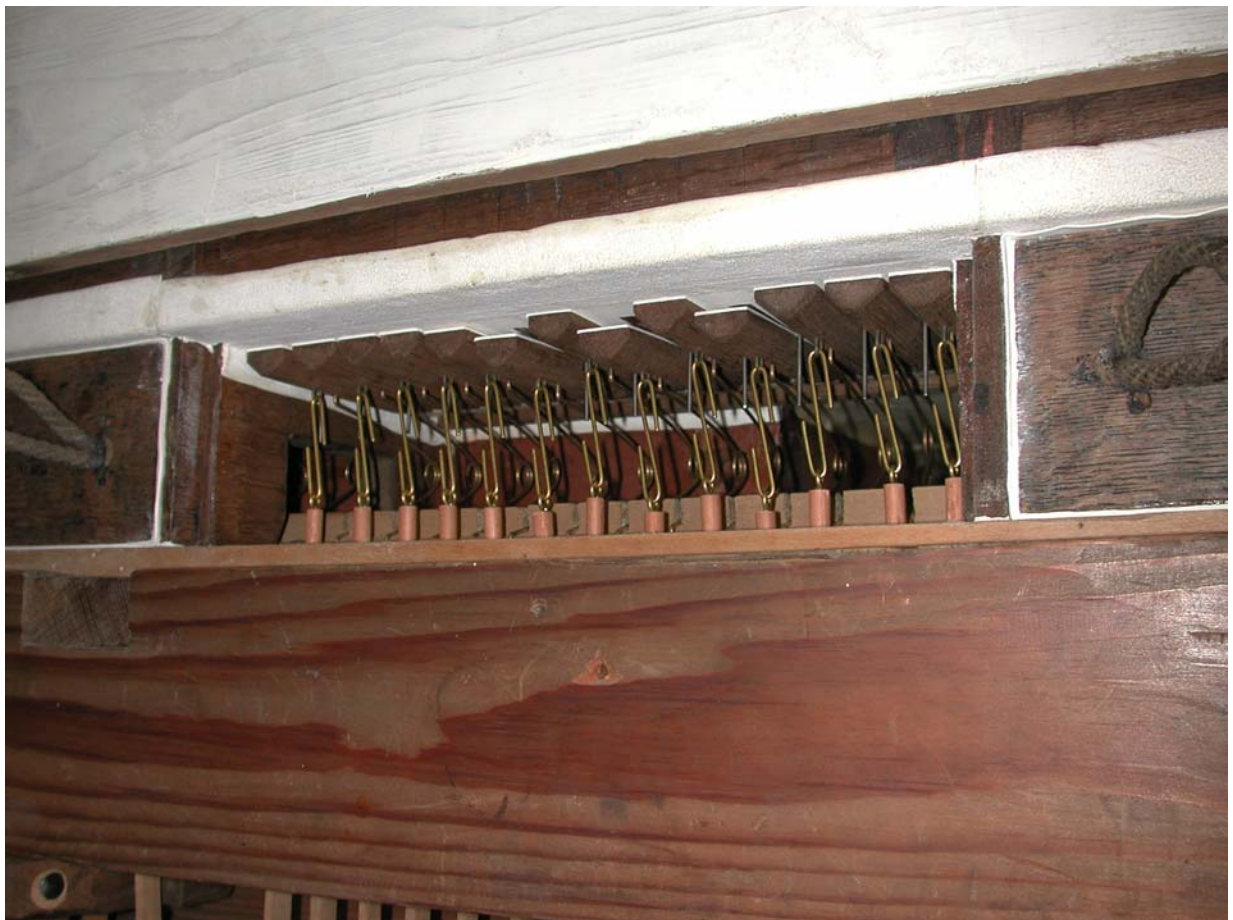
075 Blick in den restaurierten Windkasten

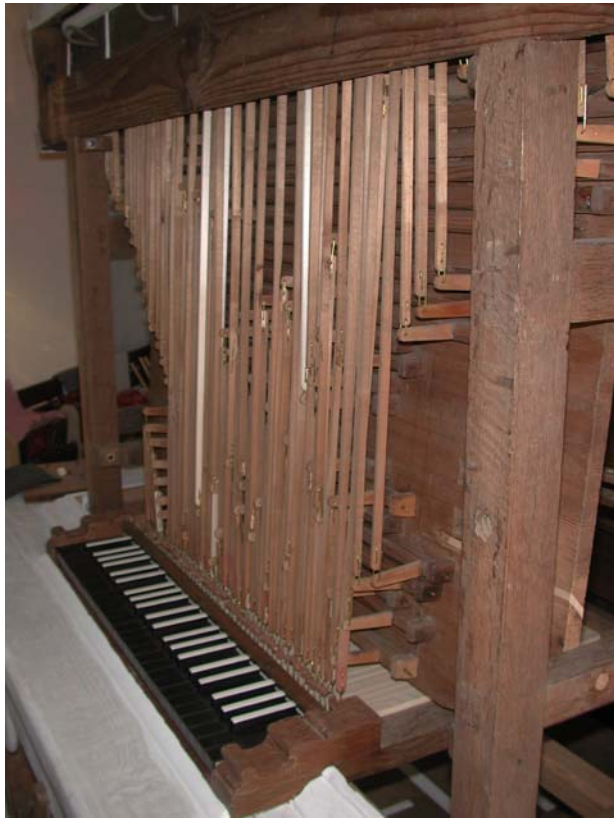
076 restauriertes Wellenbrett und Klaviatur  
077 rekonstruierte Klaviatur mit ungeklärter Trakturwelle

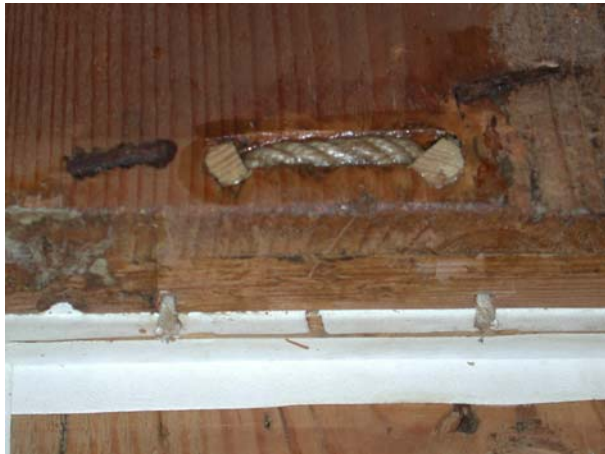
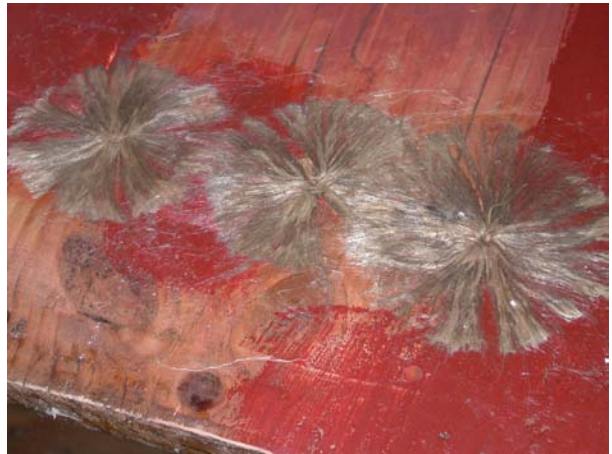
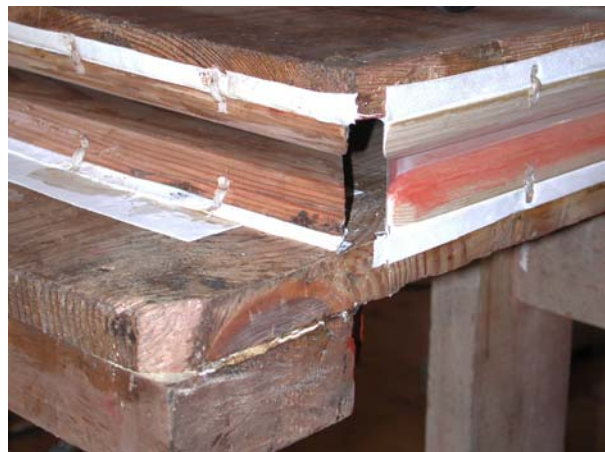
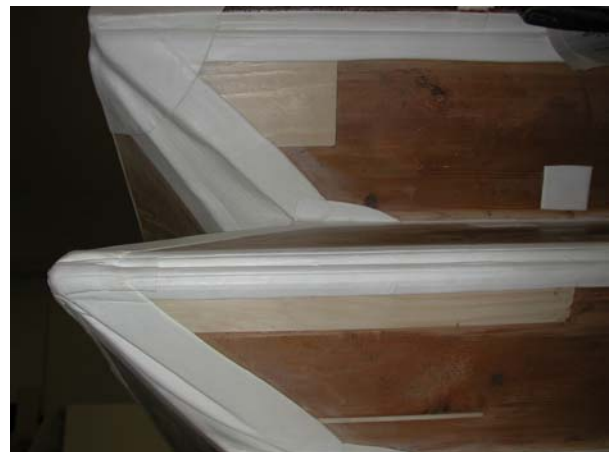
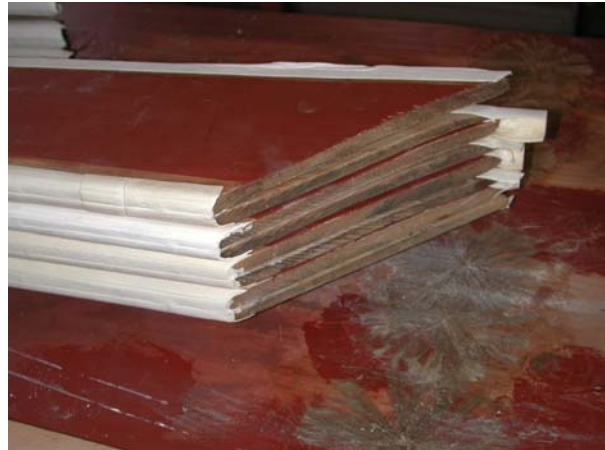
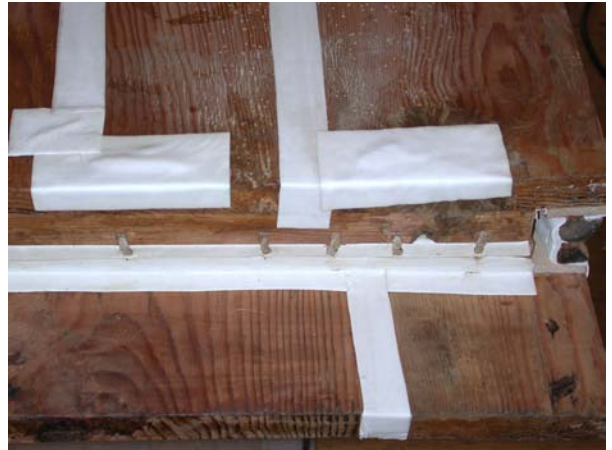
081 - 086 einzelne Schritte der Balgrestaurierung

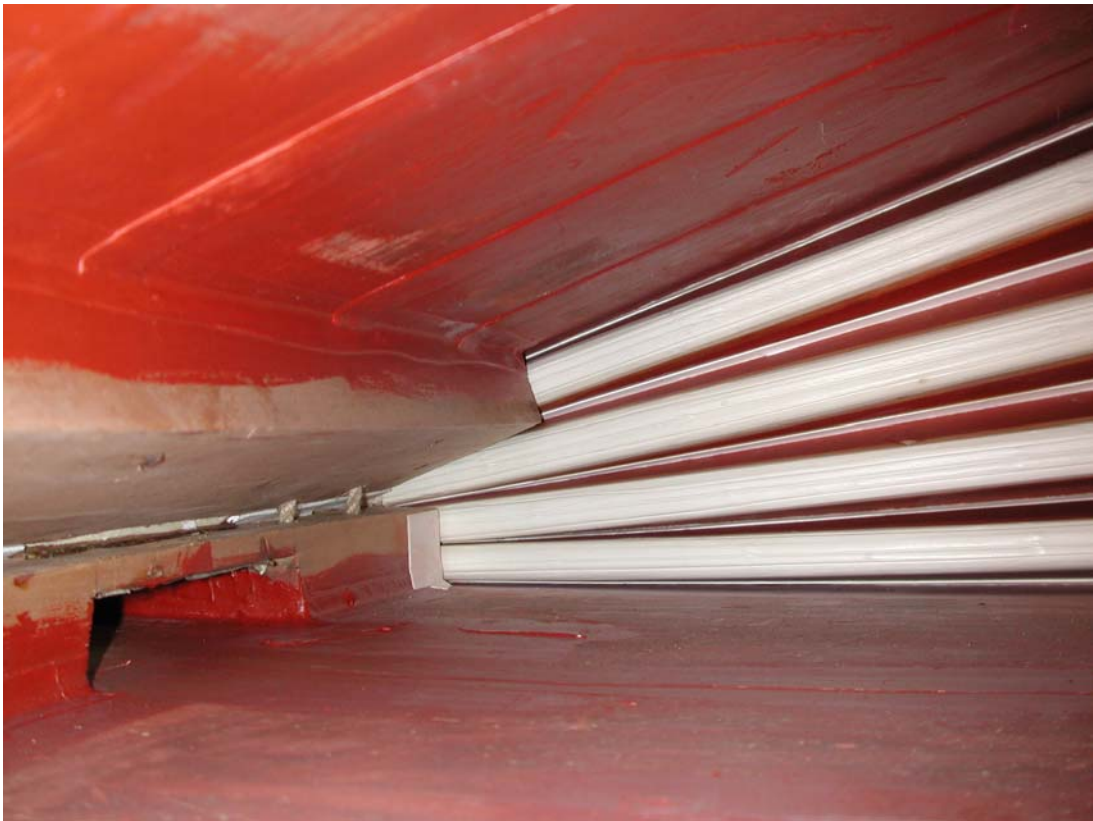
088 Balg von innen mit Ausblasöffnung

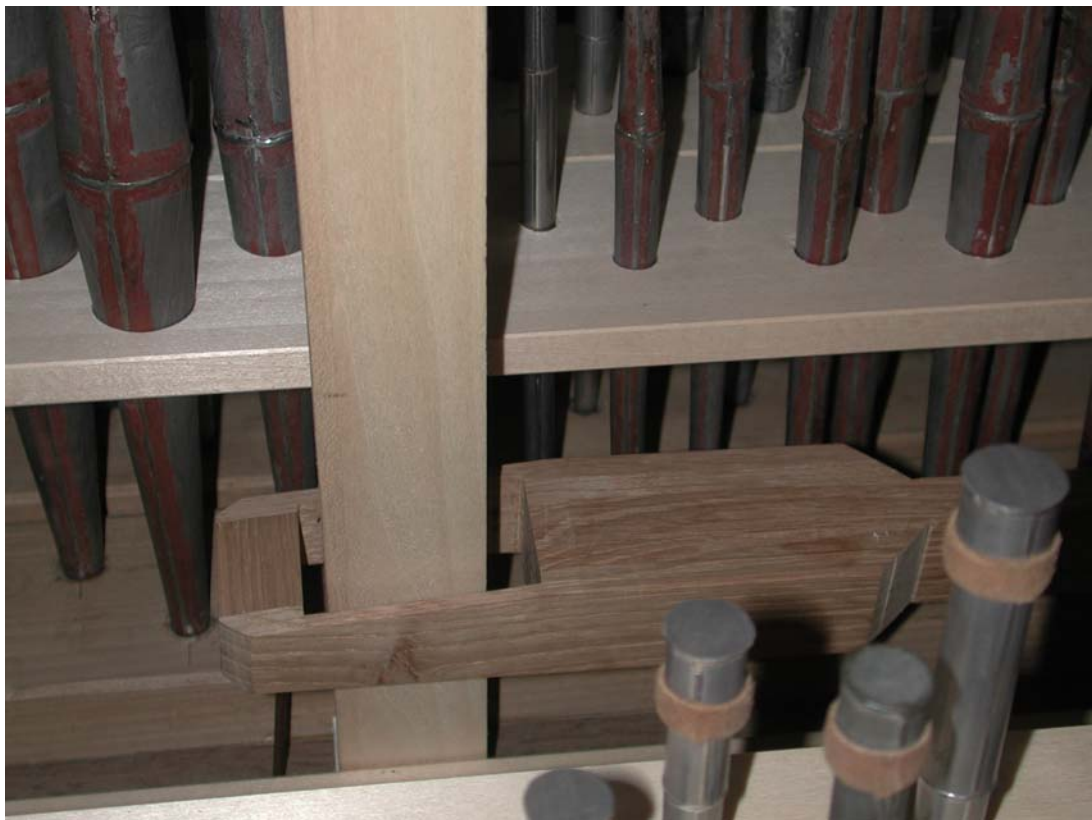
090 Einschaltwippe und Kondukte für Zimbelstern

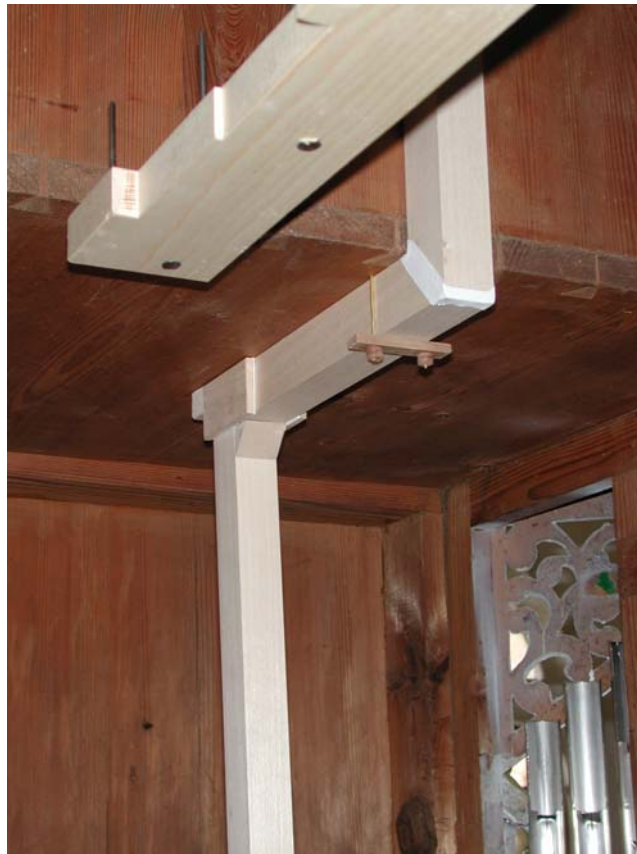
091 Zimbelsternkondukte

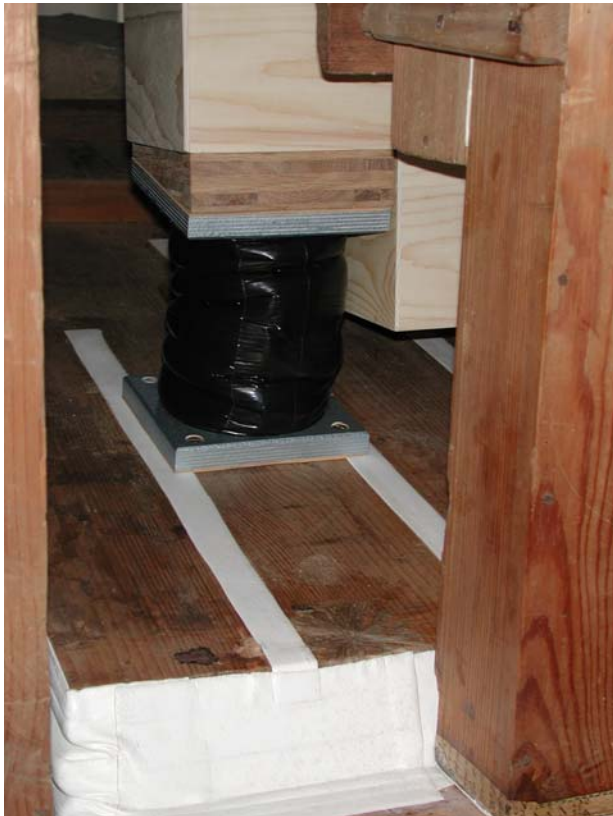
093 - 095 neue Windversorgung

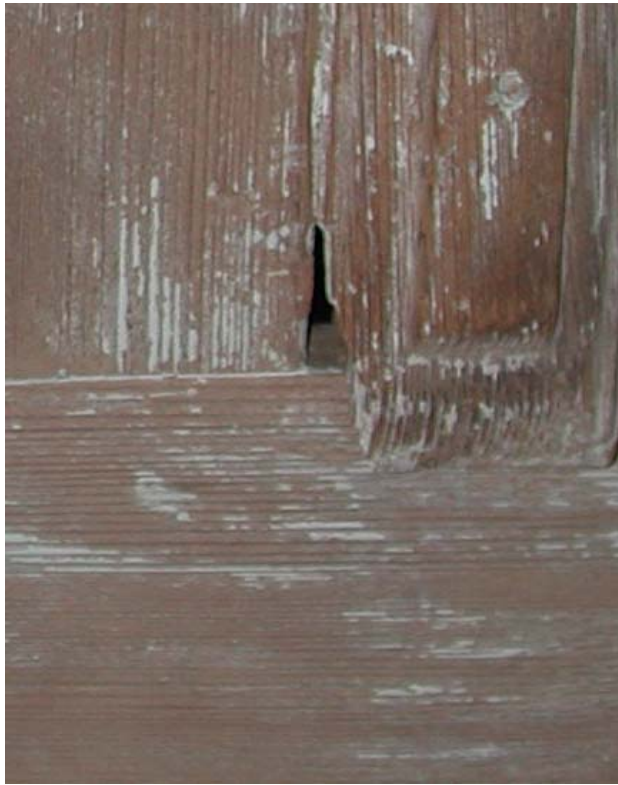
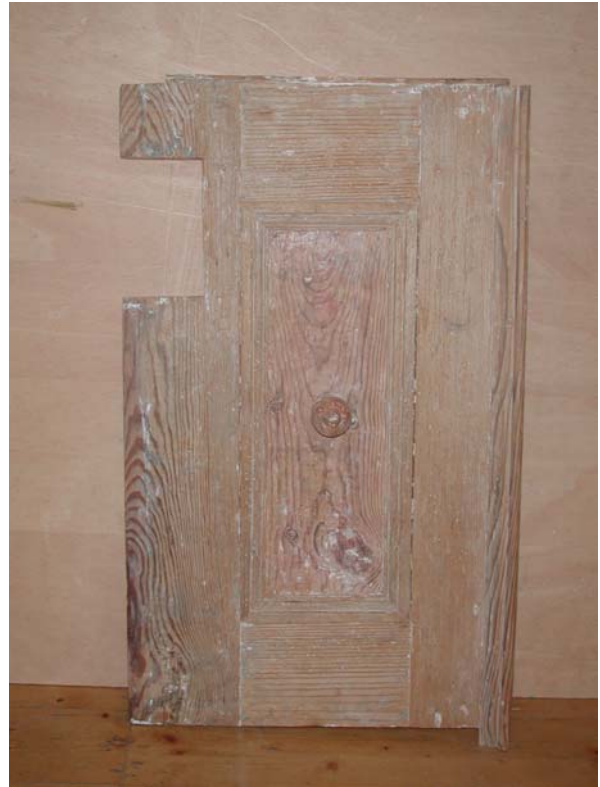
096 - 098 schadhafte Stellen im Gehäuse nach Entfernen der Farbe

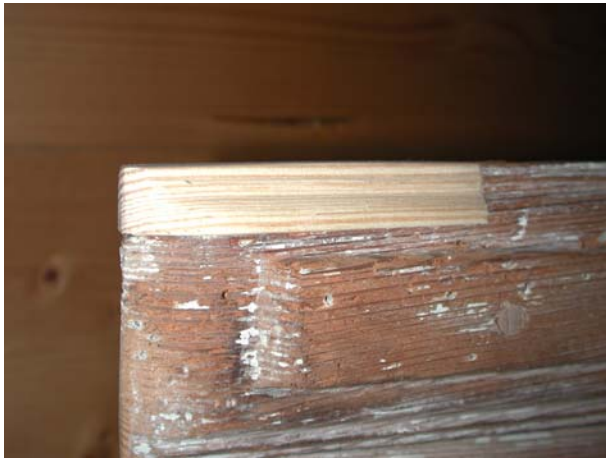
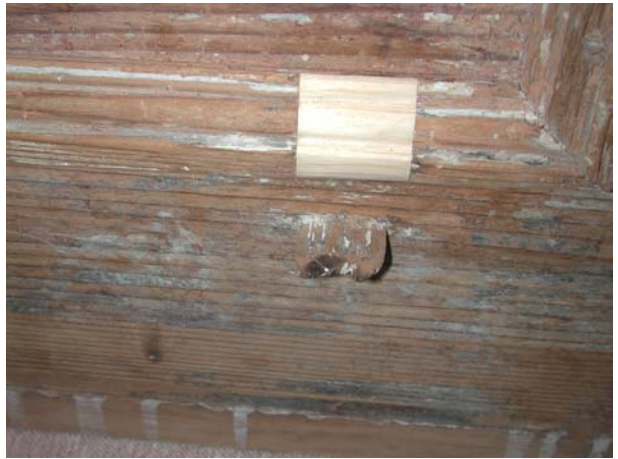
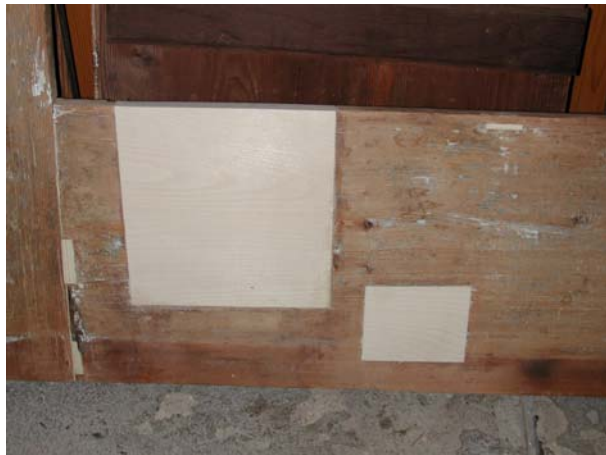
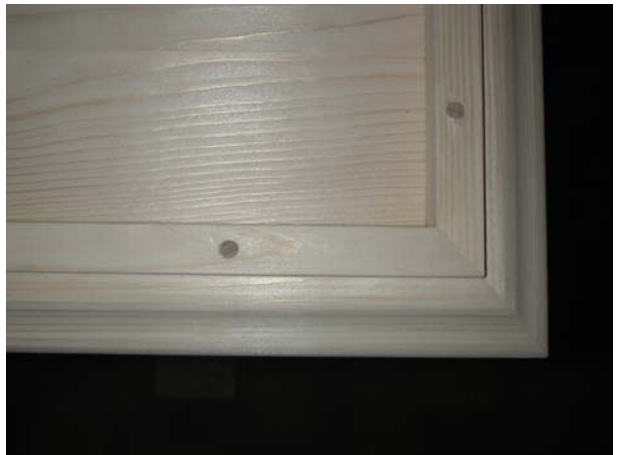
101 - 105 Restaurierte, ergänzte und rekonstruierte Gehäuseteile
