# Bilddokumentation zur Restaurierung der Zehm-Orgel in der Kirche zu Predel

ausgeführt durch  
Orgelbau Wüning 2007 – 2008

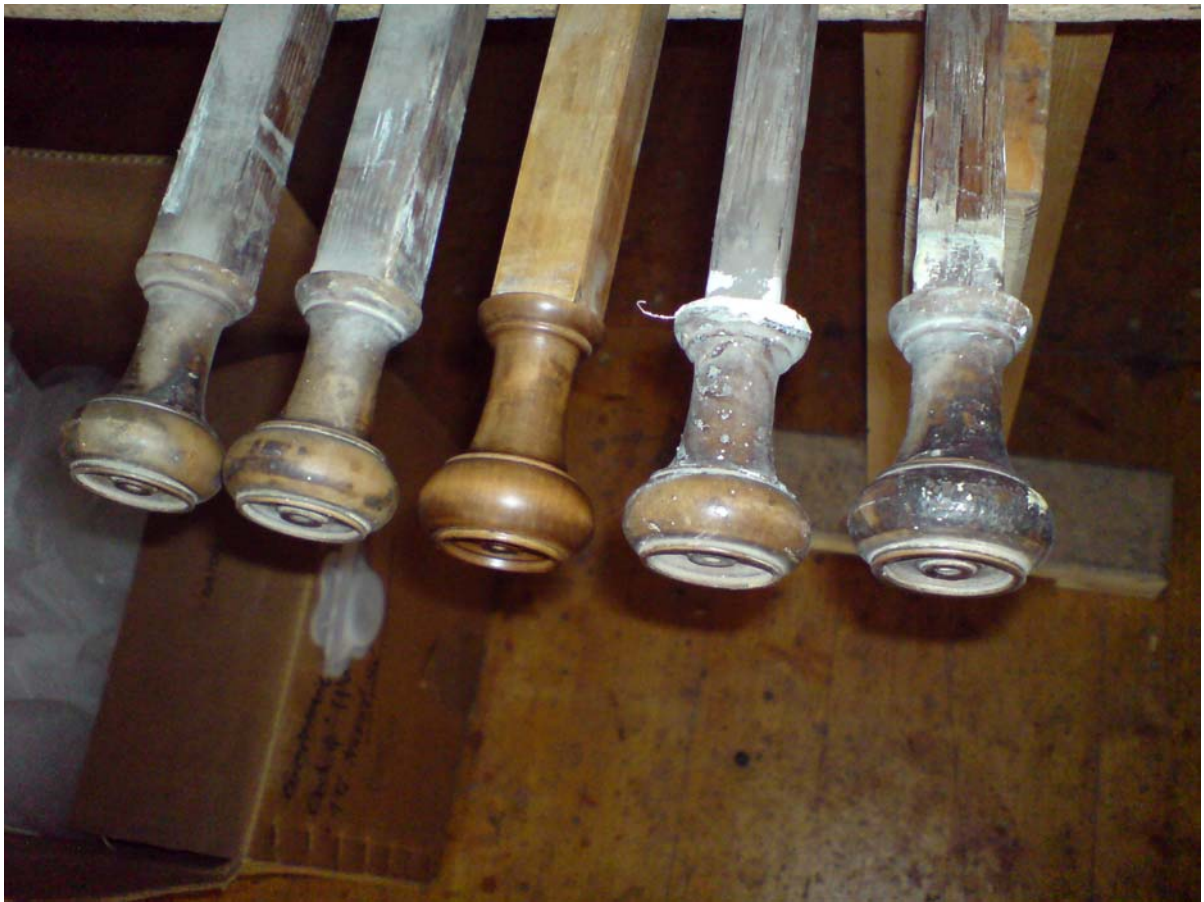
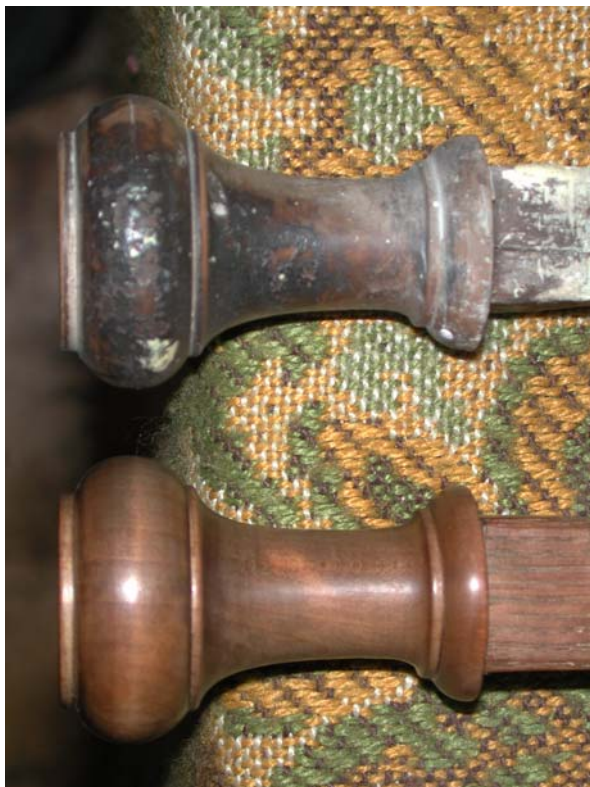
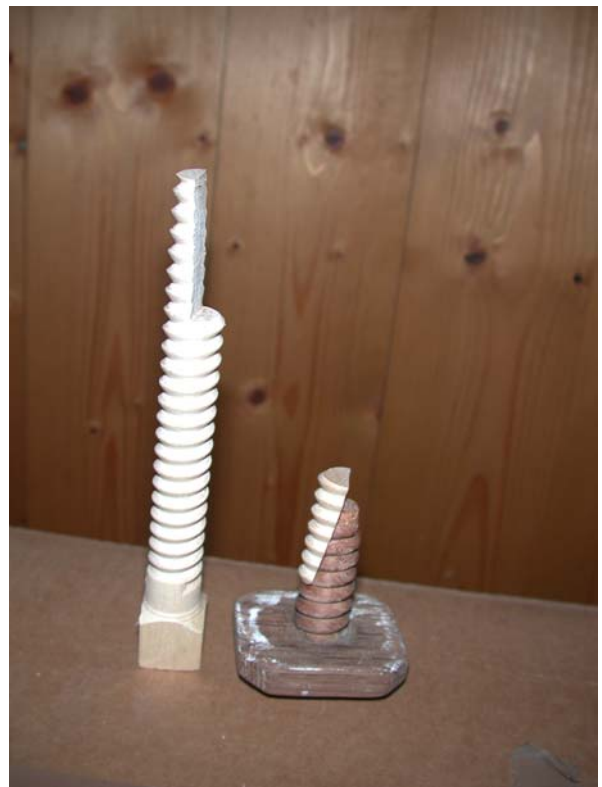
106/ 107 Registerknöpfe vor und nach der Restaurierung  
108 ergänztes Gewinde Rückwandschraube innen

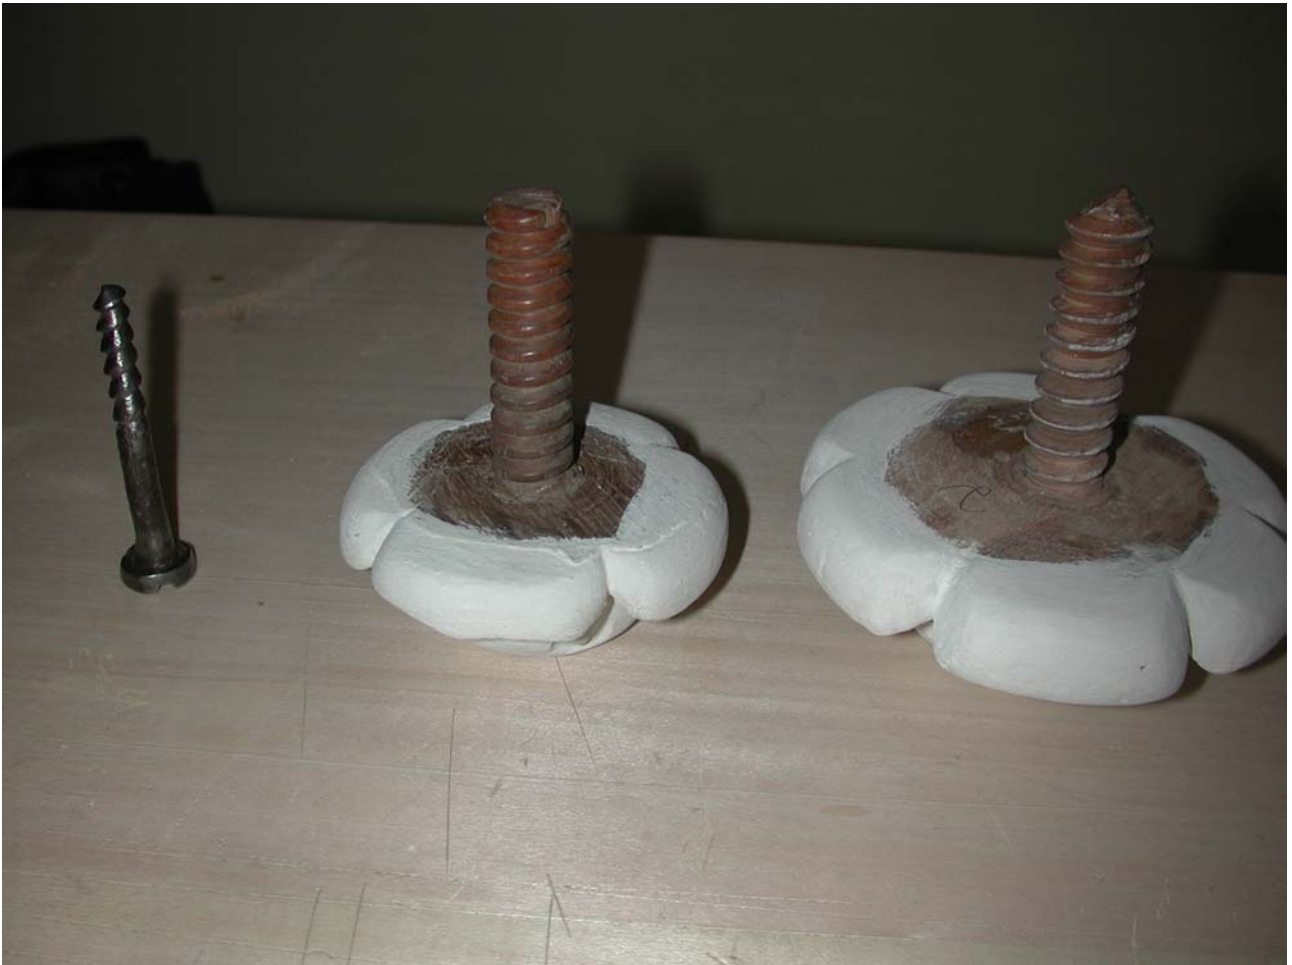
109 Stockschraube und hölzerne Gehäuseschrauben

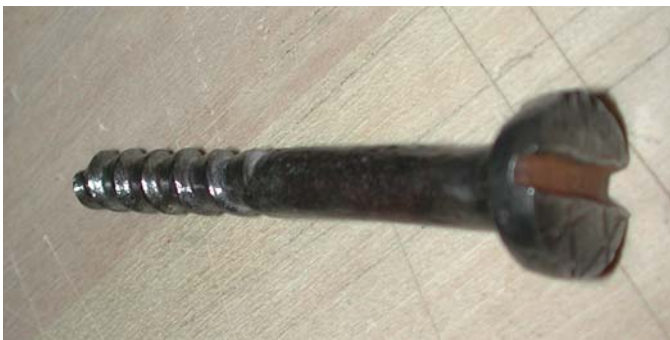
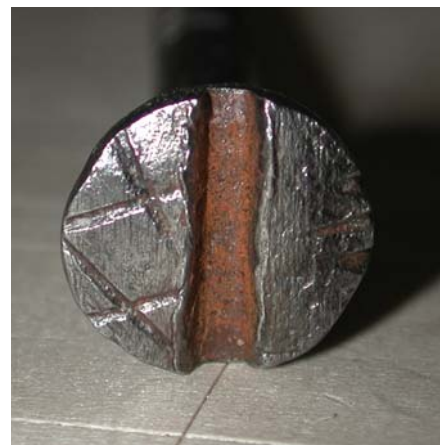
110 / 111 Stockschraube mit markiertem Kopf

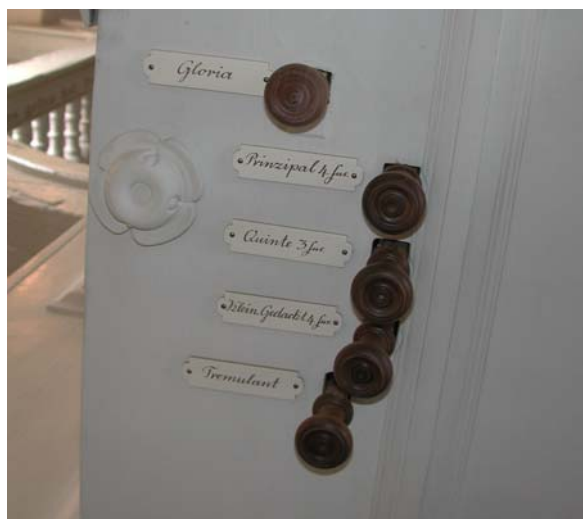
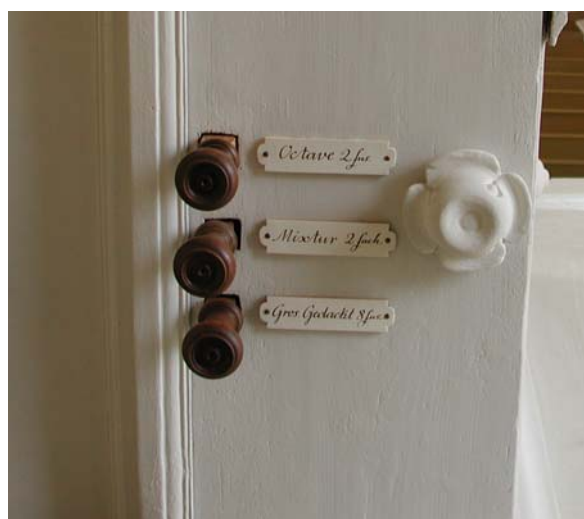
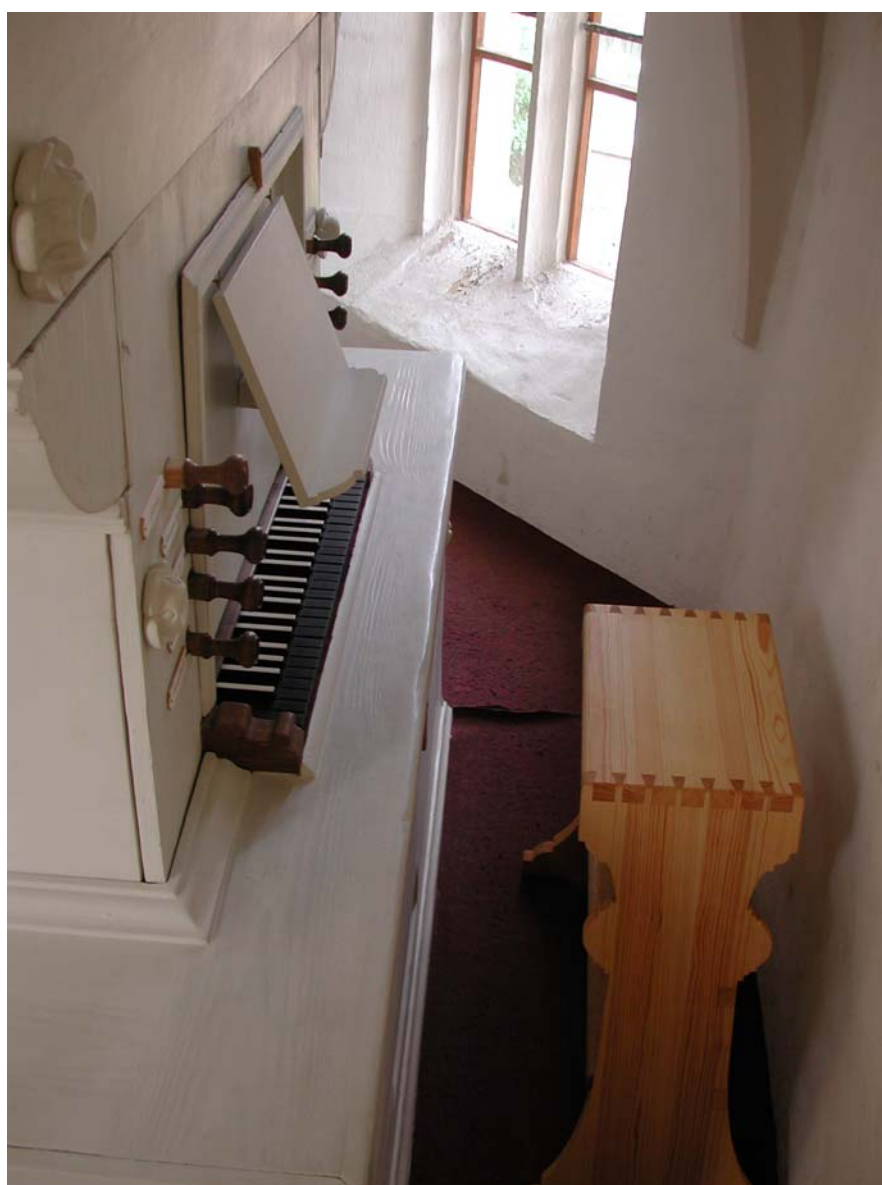
112 – 114 Spielanlage nach der Restaurierung
